2004年台風10号に伴う豪雨で発生した 木沢村の斜面災害と地すべり地形

地質班（地学団体研究会）

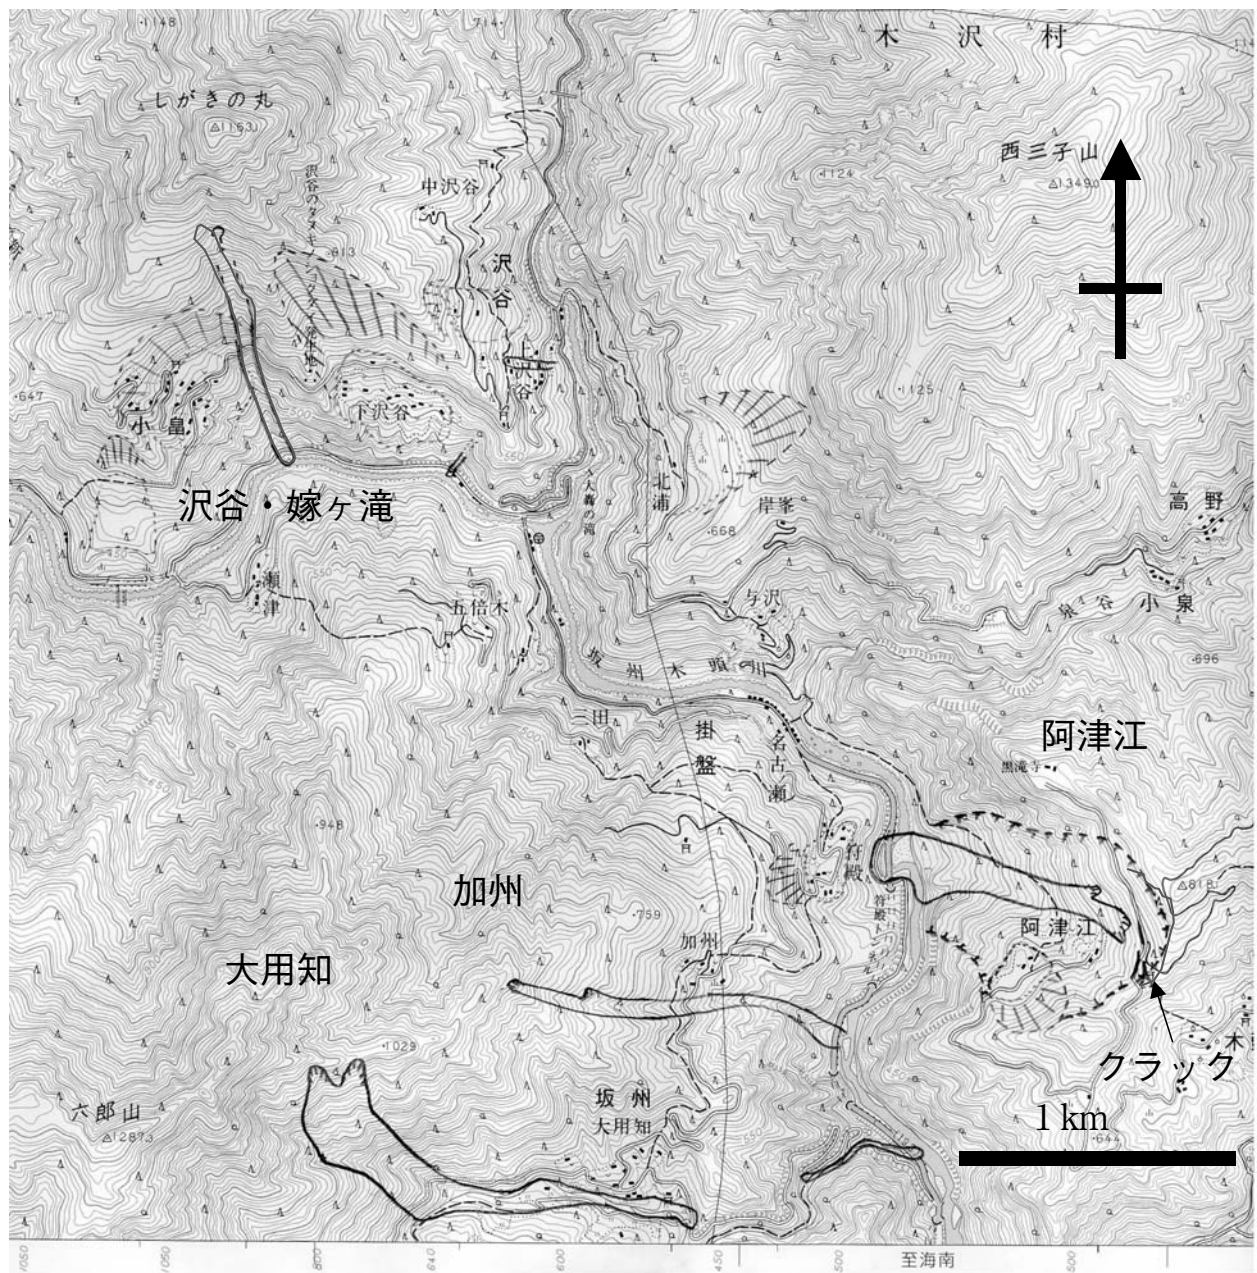
図1 木沢村で発生した斜面崩壊の分布

以下に、代表的な斜面崩壊発生地点の概要を述べ、一般的な特徴についてまとめる。斜面崩壊の分布図を図1に示す。

もっとも大規模な崩壊で、土砂の流下距離2km、比高500m、崩壊幅300m程度である。崩壊深さは崩壊面積に比べて薄く、5m程度ないしそれ以下と推定される。堆積土砂の末端から崩壊源頂部を見たときの見通し角度（「みかけの摩擦角」）は、図上計測では14.0°である。この角度が小さいほど、より遠くまで土砂が流下したことを表す。地質はほぼ緑色岩からなり、ごくわずかに赤色チャートを挟在する。緑色岩は自破碎した枕状溶岩ないし塊状溶岩であり、崩壊地の東側の緑色岩には径数mm程度の斜長石

土砂の流下距離は1.5km、比高500m、崩壊幅50m程度である。崩壊深さは5m程度と推定される。図上計測による見かけの摩擦角は18.3°である。崩壊源付近は岩盤クリープと風化により脆弱化した砂泥質（一部凝灰質）の千枚岩が分布しており、中部以下は緑色岩からなる。岩盤クリープを生じているのは、崩壊地内で観察できる範囲で深さ約5mに達しており、さらに深い部分までクリープしている可能性がある。さらに、クリープした岩盤の最上部1～2mは、風化も伴って角礫状を呈しており、脆弱化が著しい。崩壊土砂は、中腹の村道と山麓の国道を破壊して坂州木頭川まで流下した。崩壊土砂は対岸にはい登っていないため、この崩壊による坂州木頭川のダムアップは生じていないと考えられる。

生じた。土砂の流下距離は1 km、比高350m、幅60m程度である。崩壊深さは5 m程度である。土砂は坂州木頭川を一時的にダムアップし、対岸の国道橋と符殿トンネル坑口を破壊して斜面を20mほどはい登った。形成された天然ダムは、水位観測データなどから、数十分後に自然に決壊したと推定されている（掛川ほか、2004）。図上計測による見かけの摩擦角は 19.3° であるが、崩壊土砂の一部が対岸をはい登ったため、正確な値が計算できない。地質は緑色岩からなり、坂州木頭川に近い斜面では石灰岩を挟在し、南傾斜の層理面を切る明瞭な不連続面（断層鏡肌）が認められる。滑落崖の断面（約5 m）は緑色岩起源の角礫層からなることから、滑落崖付近の斜面は厚い崩壊堆積物が分布すると推定される。滑落崖の断面を構成する角礫層には、複数のパイピングホールが認められた。滑落崖上方の斜面～稜線には延長300m以上の地すべりクラック（最大落差2 m以上）が生じており、現在もボーリング孔や伸縮計を利用した地すべり移動観測が継続中である。なお、対岸にある符殿トンネル坑口上方の斜面の樹木には礫（最大45mm）が突き刺さっており、これをもとに移動土砂の速度が20～50m/sと推定されている（中屋ほか、2004）。

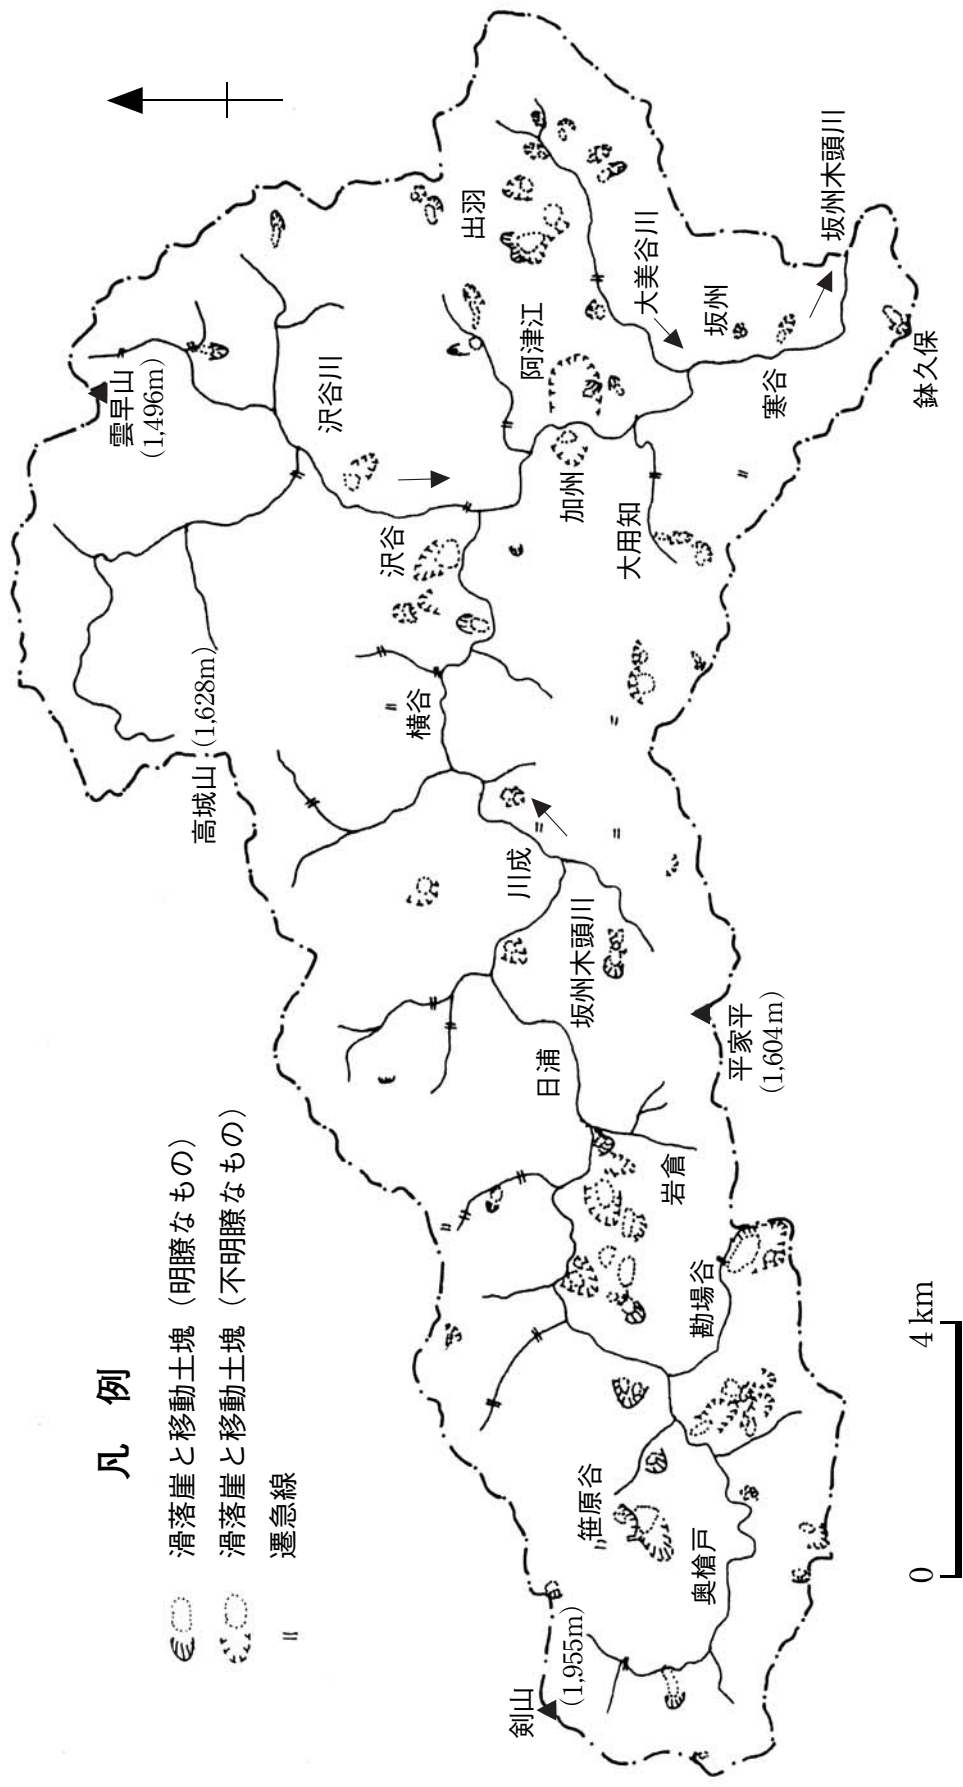
図2 木沢村における地すべり地形の分布

地すべり地形の判読結果を、図2に示す。地すべり地形の分布を見ると、比較的密に密集する領域と、地すべり地形がほとんど認められない領域とが識別できる。地すべり地形が密に分布するのは、村の西部・槍戸川上流域（岩倉～奥槍戸）、ならびに村の東部・坂州木頭川と支流の大美谷川流域（沢谷～阿津江～出羽）である。このほかの地域、たとえば雲早山～高城山～横谷～川成にかけての地域には、地すべり地形がほとんど認められない。以下、槍戸川

檜戸川上流域は剣山の主稜線（1,500～1,900m）の南斜面にあたり、村内でも稜線との比高がもっとも大きい（1,000m程度）急斜面からなる。稜線上の緩斜面は、剣山山頂を除くとほとんど確認できない。檜戸川とその下流の坂州木頭川は、東西方向に伸びる剣山の稜線および平家平の稜線に挟まれ、東西にほぼ直線的な流路を持つことから、この地域の大局的な地質構造（東西走向）に調和的な縦谷じゅうこくと考えられる。地すべり地形が密に分布するのは、笹原谷・勘場谷から下流の岩倉にかけての地域であり、特に右岸側斜面に多い。さらに下流の日浦～川成～横谷にかけての地域には、地すべり地形がほとんど認められない。

坂州木頭川・大美谷川流域は剣山地の主稜線から離れており、山稜の標高も1,000m程度と檜戸川上流域より低い。稜線と河谷との比高は数百m以下である。この地域の坂州木頭川は、この地域の大局的な地質分布や尾根の伸びの方向が東西方向であるのに対して、それに直交する北から南へ向かって流下しており、横谷おうこくとなっている。坂州木頭川に合流する支流は縦谷が多く、本流と不調和な合流をなすため、複数の遷急点・滝が分布する（例：大美谷川の千本滝）。ただし、沢谷川は横谷をなすが、坂州木頭川との合流地点直上に大轟の滝が存在する。地すべり地形が密に分布するのは、沢谷～阿津江～出羽であり、この地域の集落は地すべりでできた緩斜面上に立地することが多い。沢谷～阿津江の地すべりは、坂州木頭川の本流に沿って発生しており、一方、出羽の地すべりは支流の大美谷川の源流部斜面で生じている。出羽の地すべりは、移動土塊の末端に新たに滑落崖が生じており、複数回の移動が発生しているようである。山頂付近にはほとんど地すべりは分布しないが、南東端の鉢久保では例外的に認められる。ここでは、標高600m程度の尾根をなす浸食小起伏面上で地すべりが発生している。なお、2004年豪雨災害で斜面崩壊が発生した阿津江地区には滑落崖状の馬蹄形をなす急崖が確認できるが、下端部が坂州木頭川に面しているためか、移動土塊は分布しない。
