# 平成16年 台風10号豪雨による斜面災害

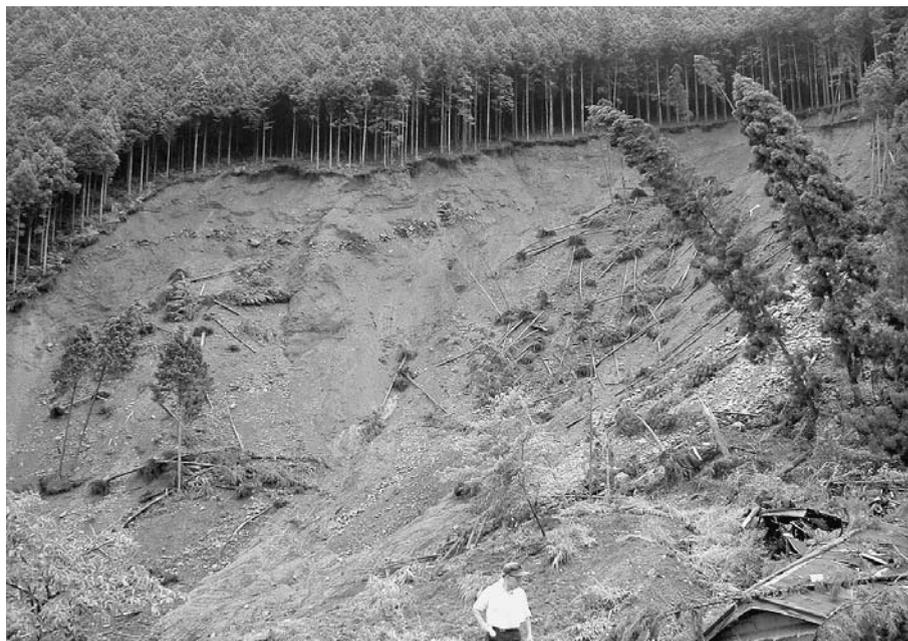
写真1 阿津江地区の斜面崩壊（井内海俊撮影）

阿津江地区で発生した斜面崩壊の滑落崖を、阿津江集落からみた写真。写真の右上方に、加持久保神社がある。滑落崖には、厚さ5m程度の厚い角礫層が露出しており、地表面とほぼ平行に礫が配列しているほか、パイピング穴が確認できる。基盤をなす緑色岩は、滑落崖よりかなり下方に露出している。この厚い角礫層は、阿津江地区の馬蹄形を呈する崩壊地形の内部を埋積しており、古い崩壊堆積物と推定される。今回の斜面崩壊は、この古い崩壊堆積物が滑落した。

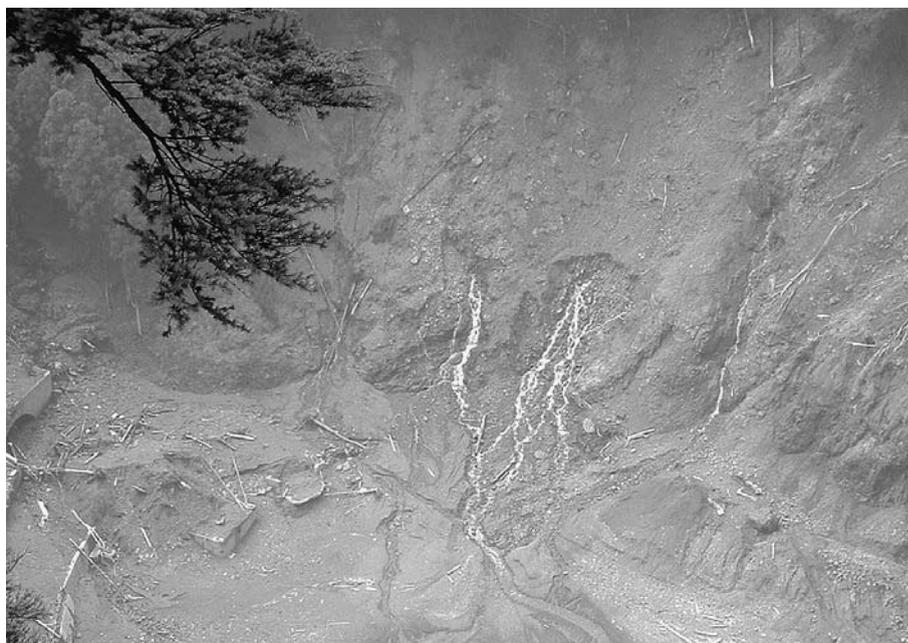
写真2 阿津江地区の斜面崩壊の土砂により埋没した符殿トンネル坑口（井内海俊撮影）

阿津江地区の斜面崩壊の土砂が坂州木頭川を一時的にダムアップするとともに、土砂は対岸の国道193号符殿トンネル坑口を埋塞し、対岸斜面を30mほどはい登った。写真の左端が埋没した符殿トンネル坑口であり、正面の湧水が見られる斜面が、土砂がはい登った後である。ここにかかっていた符殿橋（橋長125m）が流出した。写真は斜面崩壊発生の日（8月2日）に撮影された。

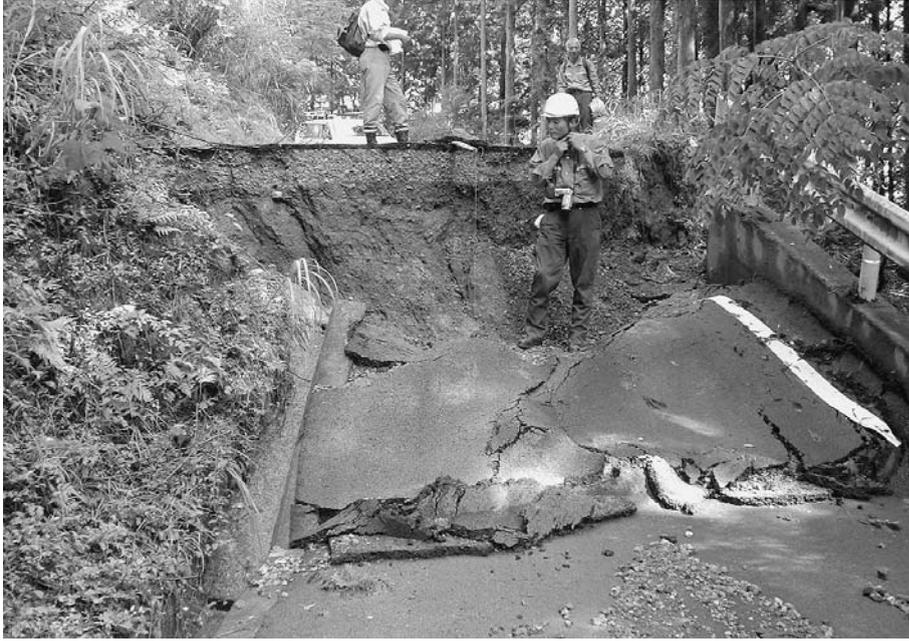
写真3 阿津江地区の斜面崩壊の上方斜面に生じた地すべりクラック (井内海俊撮影)

阿津江地区の斜面崩壊に関連して、滑落崖の上方斜面に、延長300m程度の地すべりクラックが生じた。クラックは、加持久保神社付近から北の斜面へ弧を描くように断続的に伸びている。写真は、黒滝寺境内へ向かう村道に生じたクラックであり、落差は約2m弱である。

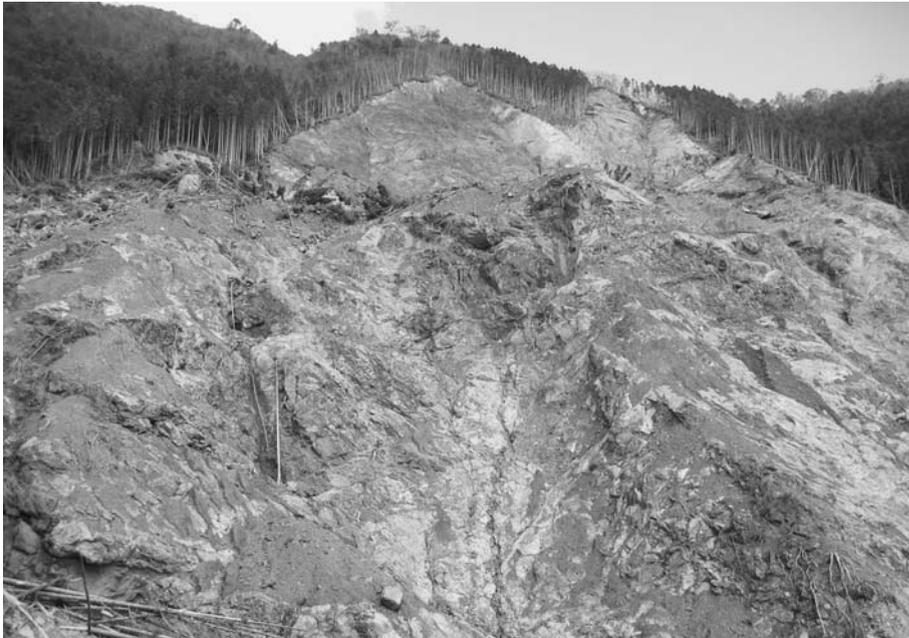
写真4 大用知地区の斜面崩壊の全景 (石田啓祐撮影)

大用知地区の斜面崩壊は、木沢村で発生した斜面崩壊のうち、もっとも規模の大きなものである。地質はほぼ緑色岩からなり、ごくわずかに赤色チャートを伴う。稜線直下のほぼ同じ高度に滑落崖が二つ並んでおり、向かって左は角礫化した枕状溶岩（緑色岩）の風化部が滑落したもの、右は高角で交わる2本の節理に挟まれたブロックが落下したくさび崩壊の形態をなす。

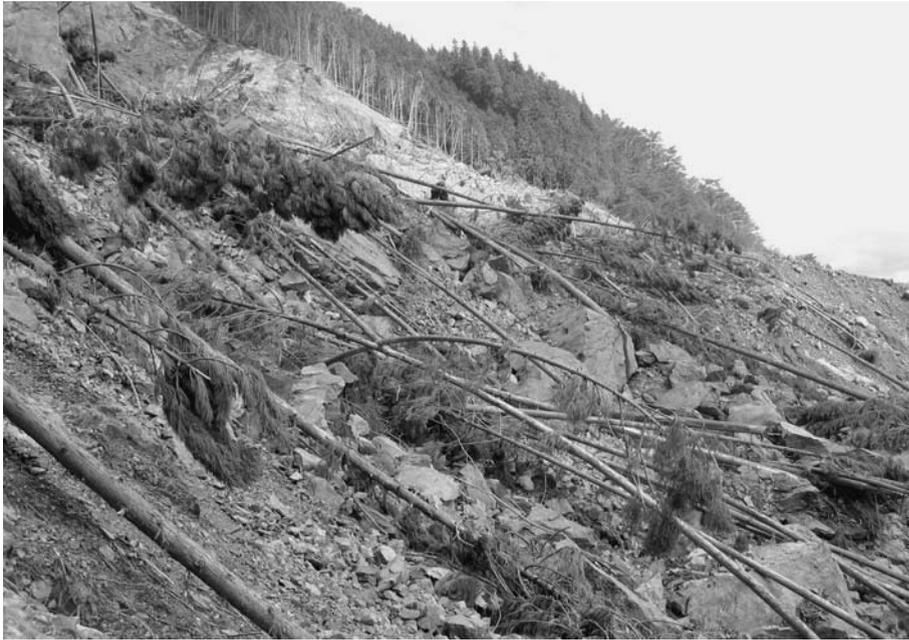
写真5 大用知地区の斜面崩壊地の中腹に残存する土砂と倒木（石田啓祐撮影）

大用知地区の斜面崩壊地の中腹（標高900m付近）には緩傾斜の部分があり、今回の崩壊土砂と倒木の一部分が、その緩斜面上に残存している。崩壊土砂の大半はこの緩斜面を通過しており、大用知川を流下して大きな被害を出した。

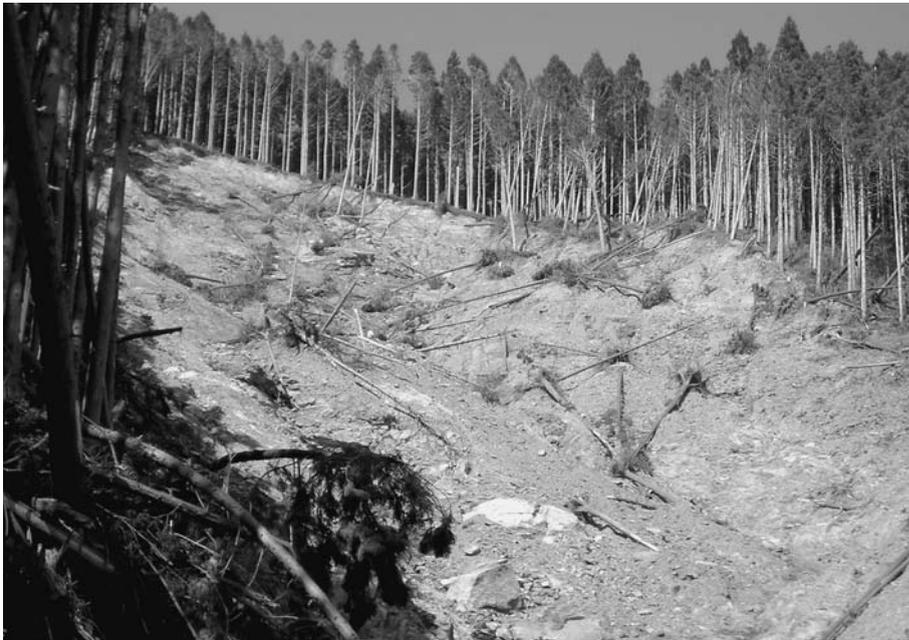
写真6 加州地区の斜面崩壊の滑落崖（西山賢一撮影）

加州地区の斜面崩壊の滑落崖を直下からみた写真。地質は千枚岩（泥質、凝灰質）および片状砂岩からなる。崩壊地内部の側壁では、しばしば岩盤クリープによる地層の変形や、風化も加わって角礫状を呈する部分がある（写真7参照）。この斜面崩壊で流下した土砂により、国道193号線加州谷橋（橋長26m）が流出した。

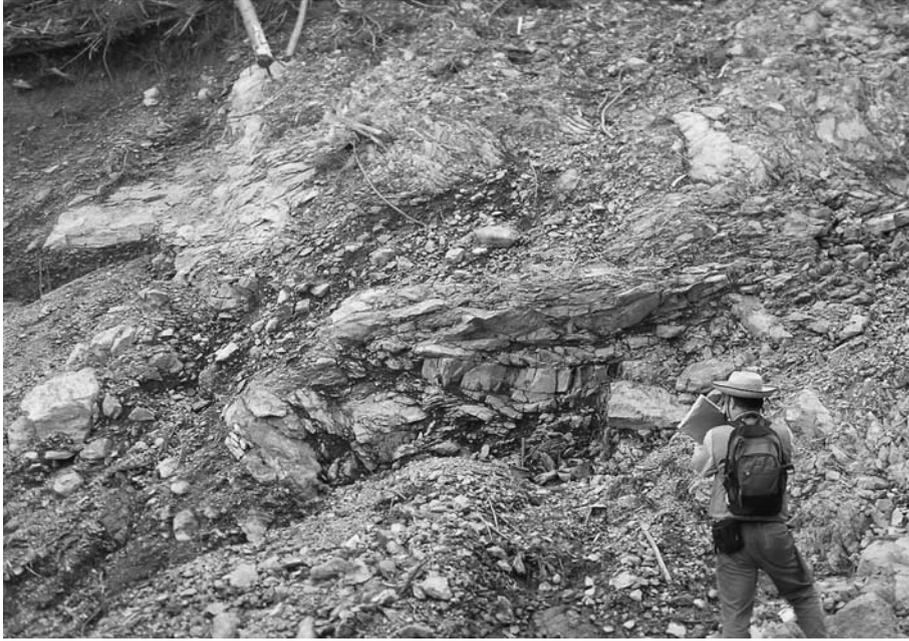
写真7 加州地区の崩壊地内部（側壁）に見られる岩盤クリープによる変形構造（西山賢一撮影）

加州地区の斜面崩壊地の側壁には、しばしば写真のような地層の変形が認められる。ここでは、地層が斜面下方に向かって折れ曲がったような構造（座屈）が認められるほか、その上部は角礫化している。これらの変形構造は、地層が重力の影響によって長期間にわたって変形してできた「岩盤クリープ」によるものと推定される。

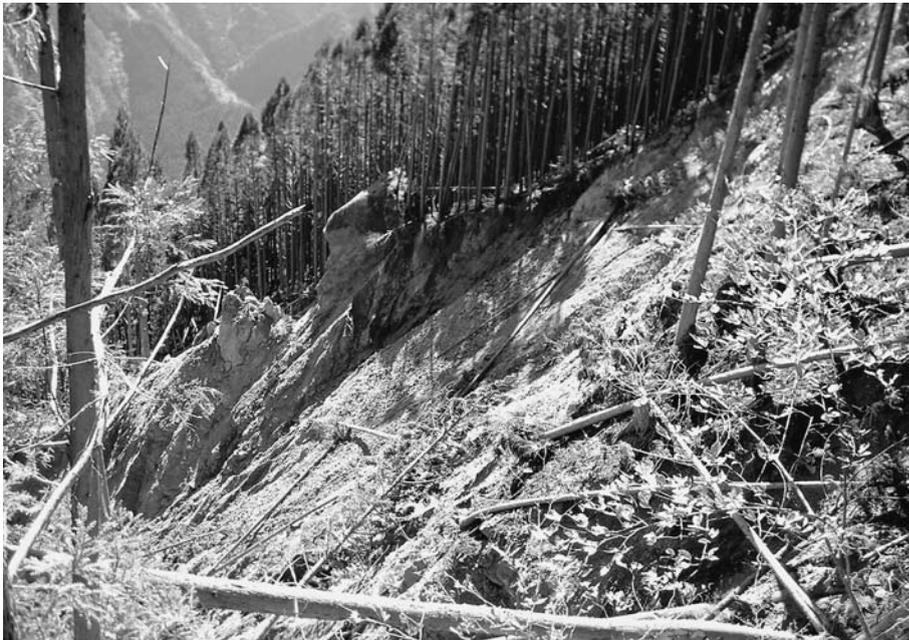
写真8 沢谷・嫁ヶ滝の斜面崩壊の滑落崖（西山賢一撮影）

沢谷・嫁ヶ滝の斜面崩壊の滑落崖を直上から見た写真。この地区の地質は、加州と同様に千枚岩であり、岩盤クリープや風化により脆弱化した部分が滑落している。この斜面崩壊で流下した土砂のため、県道木沢上那賀線の嫁ヶ滝橋（橋長10m）が流出した。
