# 「ドイツ橋」および「ドイツ兵の慰靈碑」に 使用された撫養石石材の産地と経年風化

地質班（地学団体研究会）

Weathering and locality of sandstone brand “muyaishi” used in German Bridge and memorial stone monument of German prisoners

Proceedings of Awagakkai, No.61(2017), pp.177–184.

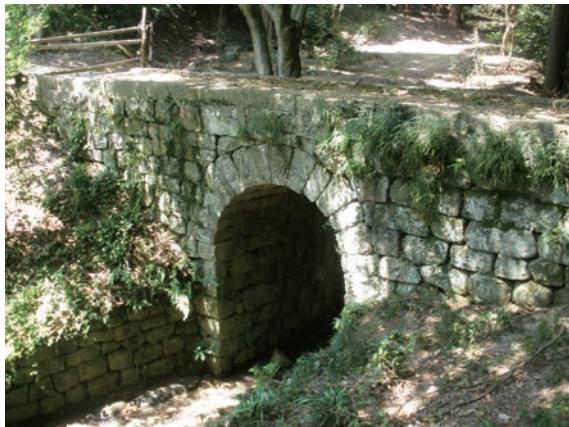
「ドイツ橋」は、大麻比古神社境内北西部の林地内にあり、板東谷川の河床からの比高が5m程度の低位段丘面（標高約45m）に位置しており、幅数mの小溪流に架けられた石橋である（写真1）。石橋および周辺の観察結果について述べる。2015

写真1 ドイツ橋の全景

南面の一部を除いて直達日射が及ばない「ドイツ橋」の場合、現在と同様の林内環境が保たれる限り、これまでと同様に、今後急激かつ顕著な風化による剥離の進行は生じないと考えられる。一方、西側に開けた場所にある「ドイツ兵の慰靈碑」の場合、直達日射の軽減を図ることは難しい。慰靈碑である石

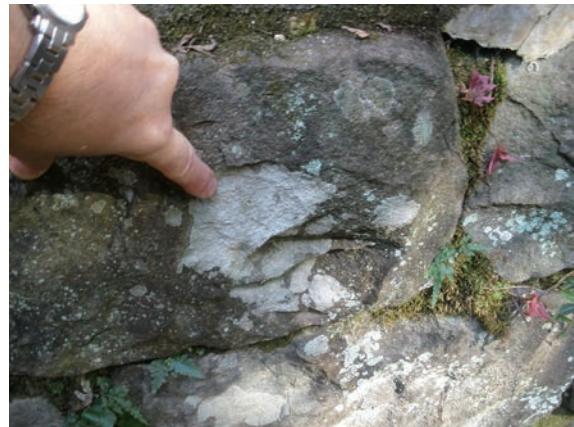
写真2 ドイツ橋南面の石材に観察される表面剥離

年7月と12月の2回、現地調査を実施したが、その際、橋が架かる小溪流には定常的な流水は確認されなかった。石材のほとんどが和泉層群の細粒砂岩（撫養石）が使用されている。砂岩には、細かい葉理の発達は顕著ではない。石材のごく一部には、和泉層群の礫岩および領家帶の花崗岩類が用いられており、このうち、北面の礫岩石材には亀裂が認められた。橋の南面には、日中、林内に入射する直達日射を受ける部分があるが、北面には直達日射はない。南面の石材の一部には、表面が薄く剥離した部分が観察された（写真2）。一方、石橋のアーチ部（直達日射はない）を観察すると、一部で石材表面にコケ類が付着した部分が観察された。

南面の色彩値は、日射の有無による差違は明瞭ではなく、むしろ剥離の有無による差が大きい。剥離のない砂岩の $L^*$  値は30台であるが、剥離部分では55程度と白色が強い。 $a^*$  値と $b^*$  値には、日射・剥離の有無による有意の差は認められない。直達日射のない北面では、 $L^*$  値はいずれも30台であり、 $a^*$  値・

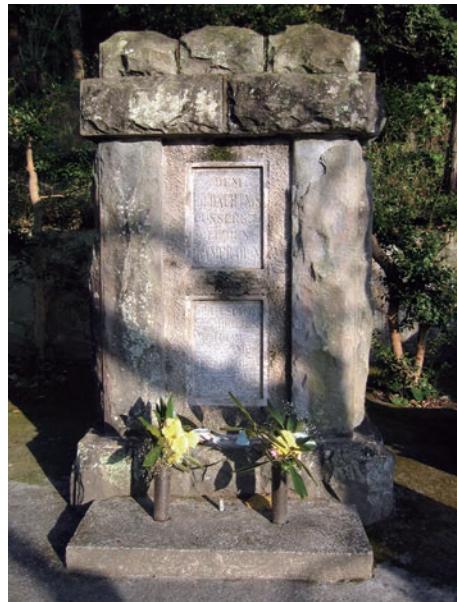
「ドイツ兵の慰靈碑」は、板東俘虜収容所跡に隣接する標高約40mの丘陵斜面に位置している（写真3）。高さ約2m、幅・奥行き約1.2mの方形で、和泉層群の砂岩を組み上げ、各面の中央には中粒黒雲母花崗岩のプレートがはめ込まれている。方形の四隅に用いられている砂岩の柱のうち、南西の砂岩柱のみに、顕著な亀裂と表面剥離が観察された（写真4）。この剥離が生じている部分には、日中（特に午後）の長時間、直達日射が当たる。

写真3 ドイツ兵の慰靈碑

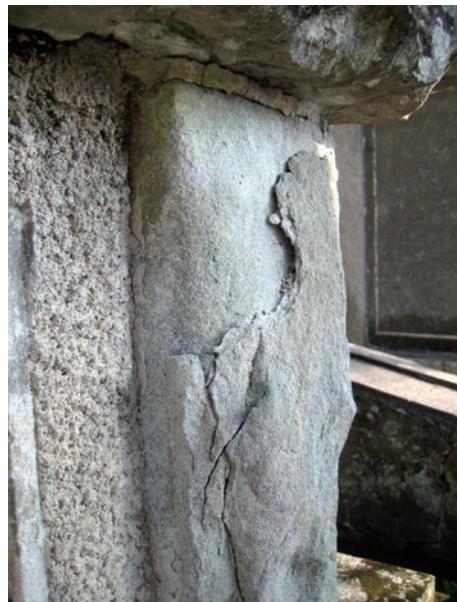
写真4 ドイツ兵の慰靈碑 南西端の亀裂部分

「ドイツ兵の慰靈碑」における測定結果を表6に示す。強い直達日射がある南西の柱での $L^*$ 値がやや高く、剥離部分では57と顕著に高い。一方、あ

以上のように、「ドイツ橋」と「ドイツ兵の慰霊碑」の石材は、 $a^*$ 値や $b^*$ 値の増加で表されるような褐色化は進行しておらず、化学的な風化の進行は明瞭ではない。一方、石材表面の剥離が何ヶ所かで認められ、特に「ドイツ兵の慰霊碑」南西の柱が顕著である。この種の剥離部分では $L^*$ 値が高いものの、 $a^*$ 値・ $b^*$ 値は、他の石材とほぼ同様である。剥離部分でのみ $L^*$ 値が高くなっている原因としては、(1)経年的な石材表面の変色を受けていない、新鮮な剥離面が露出したため、(2)測定した剥離面の背後にも潜在的な剥離面（微少な割れ目）が存在すると、測定した面には石材内部からの水分供給が及びにくく、乾燥が卓越するため、といった理由が考え得る。また、長柱状の石材を立てて使用している「ドイツ兵の慰霊碑」の場合、石材上部ほど $L^*$ 値がやや高い傾向が認められることから、石柱の上部ほどやや乾燥しやすいことが考えられる。

剥離が生じている「ドイツ橋」と「ドイツ兵の慰霊碑」のうち、特に後者の変状が比較的大きい。この理由として、後者のはうが西日による強い直達日射を受けることや、長柱状の石材を立てて使用して

いる構造上の問題から、砂岩の葉理面に沿った引張応力の作用による微少亀裂の進展が影響している可能性がある。また、柱の上部ほど乾燥を受けやすい条件下にある。この種の要因の組み合わせにより、石材表面の劣化が引き起こされている可能性がある。

礫岩石材を除けば剥離が生じていない「ドイツ橋」北面およびアーチ下面には、直達日射が達しないことから、強い直達日射による石材表面の乾燥と、降雨や石材の洗浄などによる湿潤状態の繰り返しが、石材表面の剥離発生に関与している可能性がある。林内にある「ドイツ橋」に比べて、西に開けた場所に立地する「ドイツ兵の慰霊碑」南西端の柱の上部が、最も顕著に亀裂が生じていることからも、以上の要因の関与が考えられる。「ドイツ橋」の場合、現在と同様の林内環境が保たれる限り、これまでと同様に、今後急激かつ顕著な風化による剥離の進行は生じないと考えられる。一方、西側に開けた場所にある「ドイツ兵の慰霊碑」の場合、直達日射の軽減を図ることは、土地条件から考えて難しいと考えられる。取り得る対策としては、慰霊碑であるがゆえ、しばしば石材表面への散水や、表面の洗浄などが行われている可能性があり、これらの行為は、石材表面の湿潤と乾燥の繰り返しに伴う風化を促進する効果をもたらす可能性があることから、必要最小限に限るなどが考えられる。

材表面へしばしば行われている可能性がある石材への散水・洗浄は、石材表面の湿潤と乾燥の繰り返しによる風化を促進する効果をもたらす可能性があることから、必要最小限に限るなどの対策が必要と考えられる。

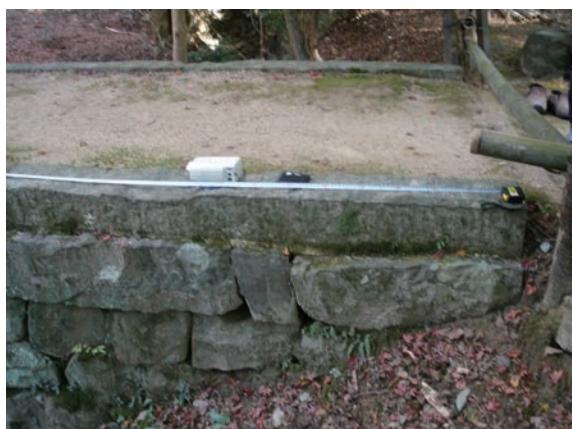
「ドイツ橋」は、橋の東端付近を基準点とし、南面では、基準点 +8 mまでの9箇所で、橋の上端から二段～四段下の石材の測定を行った（写真5）。測定した石材の位置の差は、現地での測定の容易さによって選択した結果である。一方、北面では、基準点から +8.1mまでの4箇所で、上端から二段～五段下の石材の測定を行った。さらに、アーチ部分については、それぞれ南側と北側の2測線を設け、河床となる下端から上方に十二段（南）または十三段（北）までの測定を行った。測定結果を表2～5に示す。

写真5 ドイツ橋南面基準点（右端）からの測線設置状況
