藍住町の民家

----- 民家班（日本建築学会四国支部徳島支所） -----

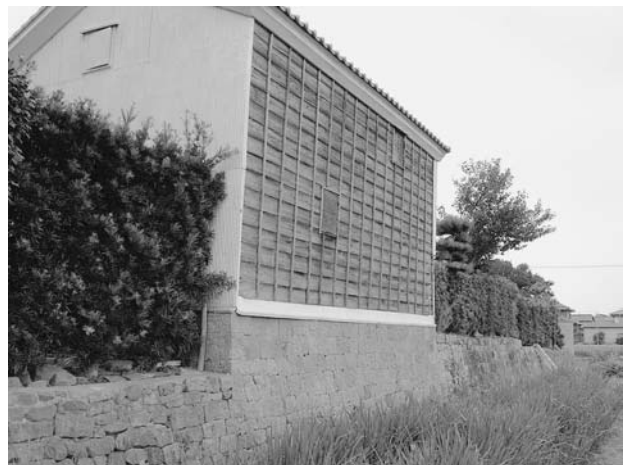
図21 敷地外周の石垣（D家）

藍住町は標高5m以下の平坦地に位置しているため、民家の建つ敷地も平坦地にあり、その形状は矩形が多い。相次ぐ吉野川の洪水に対する備えとして、敷地外周には青石や撫養石による石垣が積み、地盤面を高くしている（図21）。

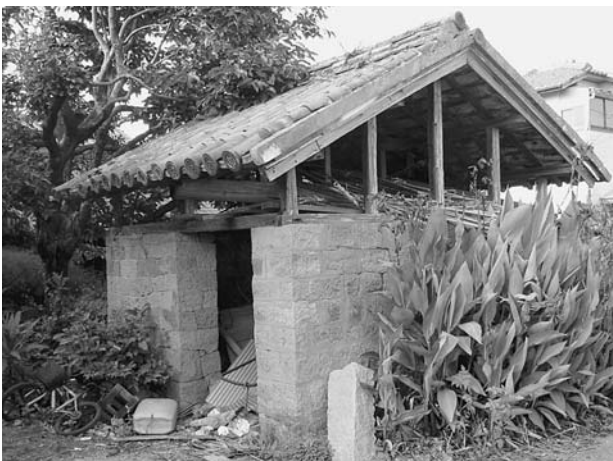
図23 灰屋 (E家)

灰屋と呼ばれる付属舎を何棟か確認することができた。藍作が盛んだった頃、藍師の家では繁忙期の食事の準備に大量の灰が出たが、火災への備えから灰の貯蔵庫を敷地の外れに造った。壁は石造、屋根は瓦葺きの小規模な建物で、県内の他地域では余り見ることができない(図23)。

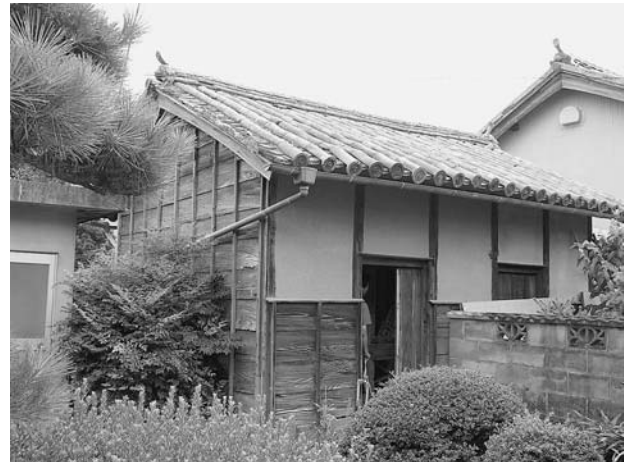
図24 厩 (B家)

以前は農耕馬を飼育していたため、厩が多くあったといわれる。今回の調査では2棟の厩と、1軒で長屋門の一部が厩に使われていたことを聞き取りで確認するにとどまった。小規模な建物であり、他の

用途に転用することができず、取り壊されたものと思われる(図24)。

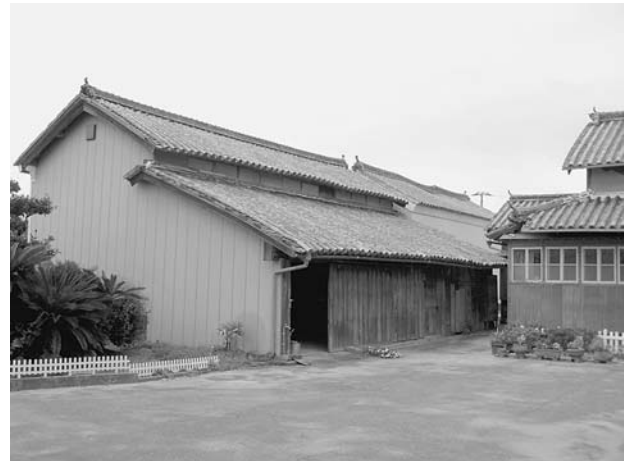
図25 藍寝床 (F家)

藍の寝床は数多く残っている。瓦屋根のものがほとんどであったが、茅葺き屋根のものも1棟あった。いずれも庭に面して奥行き深い下屋を設けている。藍作が余り行われなくなったため、納屋として利用されている(図25)。

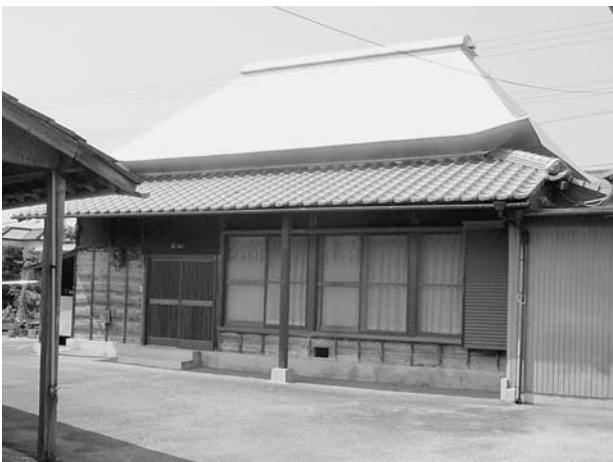
図28 A家主屋外観

屋根は吉野川の葎よしを使用しており、昭和40年頃にトタンを巻き、平成9年には再度トタンを被せ、下屋部分の垂木、下地、瓦を替える工事を行っている。正面の建具は全てアルミサッシに変わり、東西の下屋部分は増築されているが、外観に変化は余りなく、当時の姿がうかがえる（図28）。

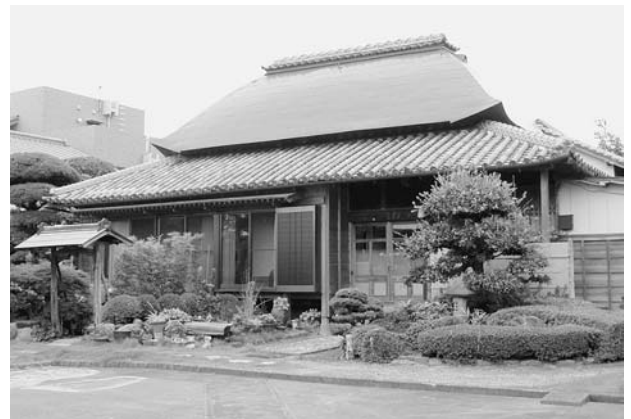
図29 B家主屋外観

主屋の建築は、聞き取りによると明治20年頃であり、茅葺きに鉄板を巻いたのは昭和50年頃という。右勝手四間取であるが、「ドマ」部

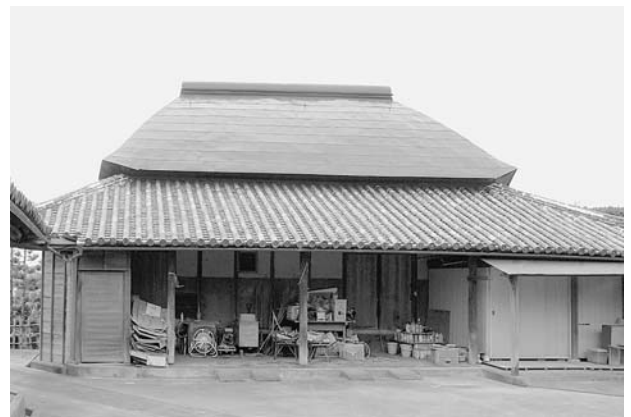
図31 B家納屋（元藍寝床）

庭を中心に北側に主屋を、東側と南側に納屋を配置する。南側の納屋は茅葺きに鉄板を巻き、3方に本瓦葺きの下屋をまわす。これらの納屋はかつて藍寝床として使われていた。また、東側納屋の北側には厩が残っている（図24、29、31）。

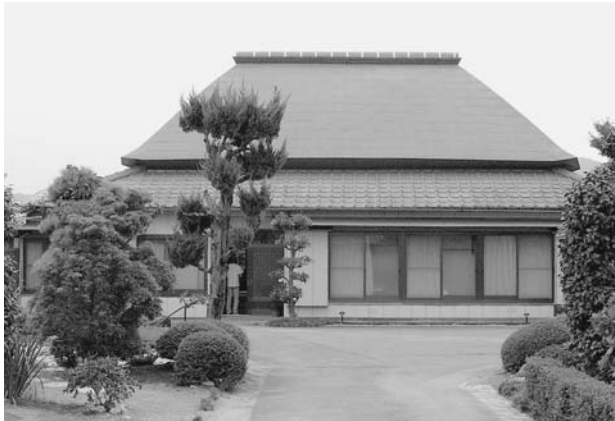
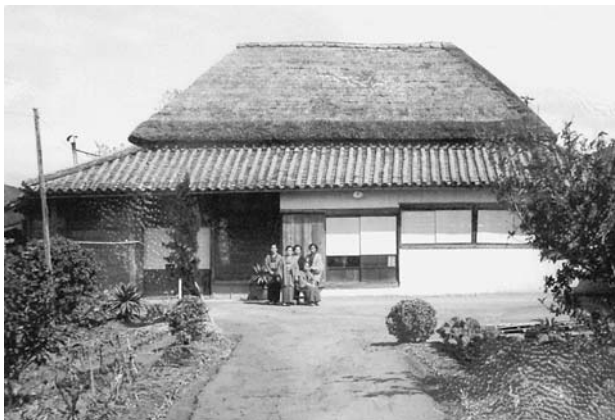
図36 D家主屋外観

間取りは、左勝手六間取であるが、かつて「ナカノマ」には客用の玄関があり「ゲンカン構え」であったことが昭和46年の写真により確認できた(図37)。現在は茅葺き屋根を鉄板で覆っているものの、形態は当時と余り変わらない。

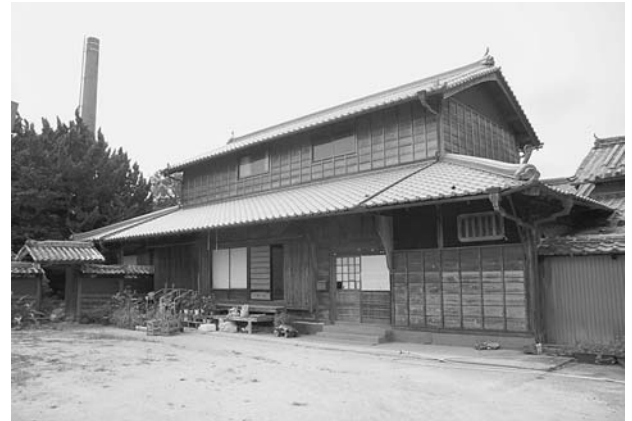
図38 E家主屋外観

主屋は敷地の中央にあり、その周りを門や納屋などの付属屋が取り囲む(図41)。主屋の間口は9間に、半間の内廊下・濡れ縁がつく。奥行は6.5間で、東側に間口3間×奥行3.5間の「シタノダイドコロ(カマヤ)」が別棟で接する。平成10年の火事で茅葺き屋根を焼失し、2階を増築し下屋の瓦を葺き替えて現在の形となる(図38)。右勝手に、現在7部屋ある。大黒柱は180×180。「ナカノダイドコロ」の

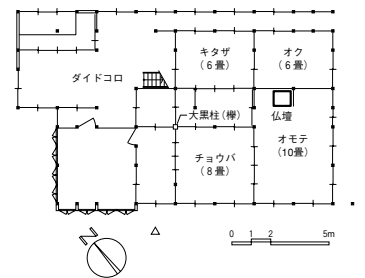
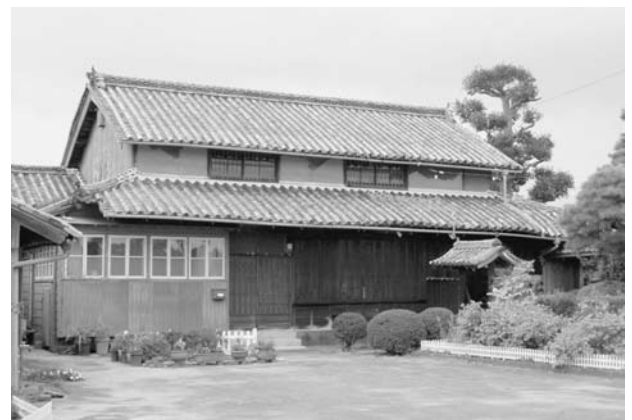
図39 F家平面図

2階建て瓦葺き切妻屋根の主屋は、間口8間×奥行4間、左勝手の変形四間取、ドマ廻りを一部改造しているが、「ダイドコロ」には井戸やカマドが残されているなど、創建当時の姿をかなり残している(図39、

40)。建設時期は、聞き取りより江戸末期の建築と考えられる。
