播磨灘南部地区磯焼け対策緊急整備事業（平成19・20年度）

漁場環境保全創造事業

中西 達也・廣澤 晃

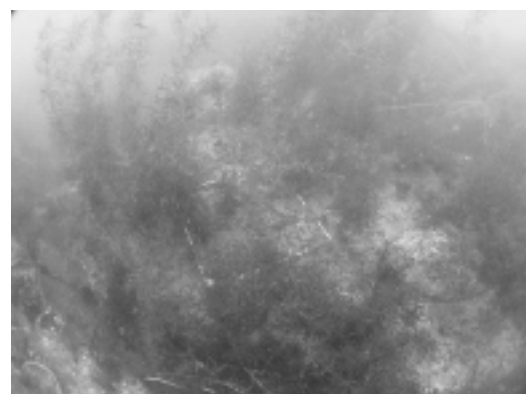
写真2. アカモク種苗移植（平成20年1月大浦）

平成20年1月に、網上にアカモクの生育が確認された。

（写真2）

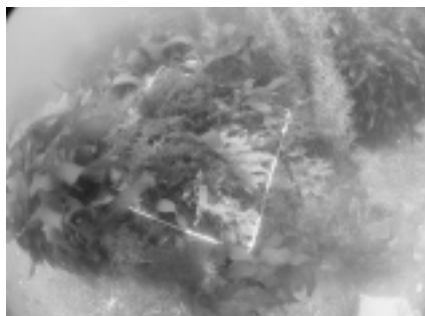
写真3. 基質更新した場所はヘラヤハズ、アミジグサ類に占められた（平成21年4月大浦）

果、ワカメ、ヘラヤハズ、アミジグサなどの海藻類が占めていた（写真3）。この原因としては、基質更新をする時期が遅かったことが考えられた。

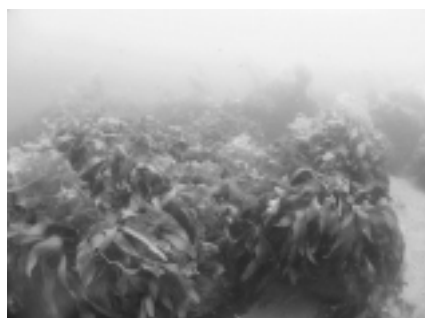
写真4. 造成されたカジメ群落（平成21年4月大浦）

全域でカジメ藻場となった（写真4）。また、大浦地区におけるカジメとアカモクの現存量の推移を図1に示す。
