三野町の社寺建築

社寺建築班（郷土建築研究会）

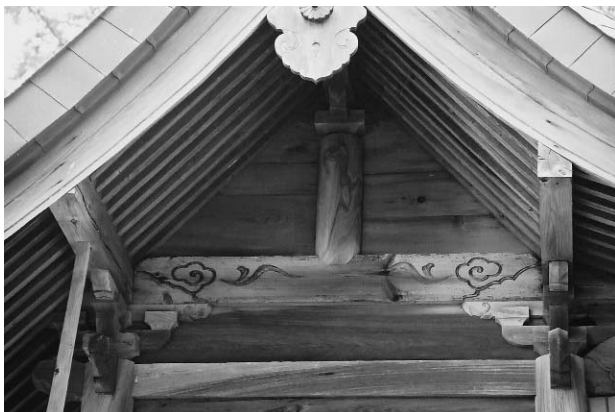
図1 勢力神社 本殿

神社は28社を調査した、その建築年代については、書籍や棟札等から確認できるもの以外は、建築様式から推測することとする。最も古いものは、芝生の勢力神社本殿（図1）で、彫刻の形や、彫りの深さ、使われ方などの様式から判断する限り、江戸中期のものとして推測される。また、清水の八幡神社本殿（図2）は『阿波の社寺建築』に紹介されており、元禄11年（1698年）に建立されたものであるが、平成8年に大修理がされて、主要構造部である柱と梁など一部を残しているだけで、あとは新しい材料で修繕されていた。この2棟が江戸中期のものである。

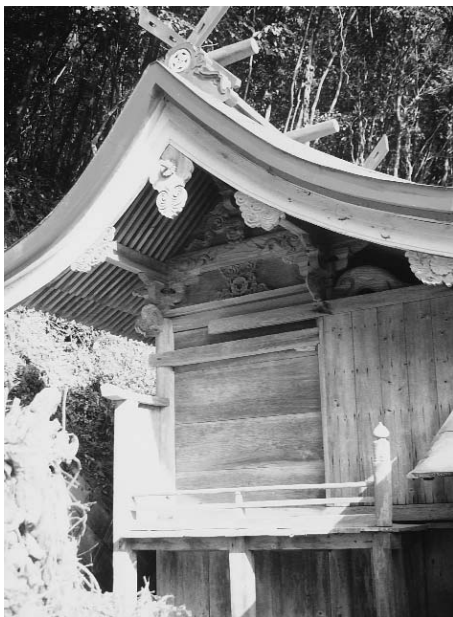
図3 天神社 本殿

江戸末期のものとしては、清水の天神社本殿（図3）が『阿波の社寺建築』に天保6年（1835年）に建立と記載されている。その他の神社は様式から判断する限り、明治以降に建立されたものと考えられる。

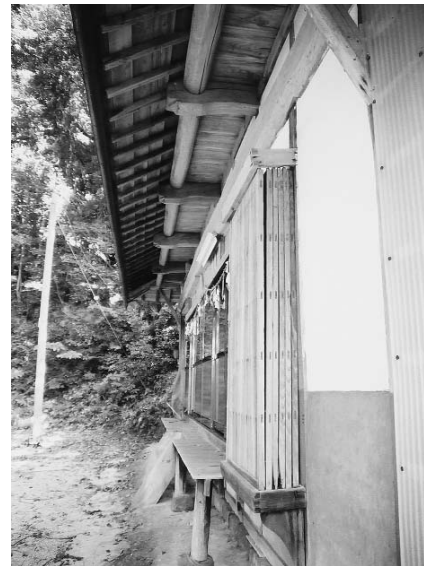
図4 川花神社 拝殿

今回の調査で3つの大きな特徴を見出すことができた。1つは拝殿のせいがい造りである。これは出し桁造りとも言われ、中央から出た梁を、さらに外壁より持ち出して桁を受け、軒を深くする様式で、太刀野山の川花神社拝殿（図4）をはじめ、6社の拝殿に見られた。

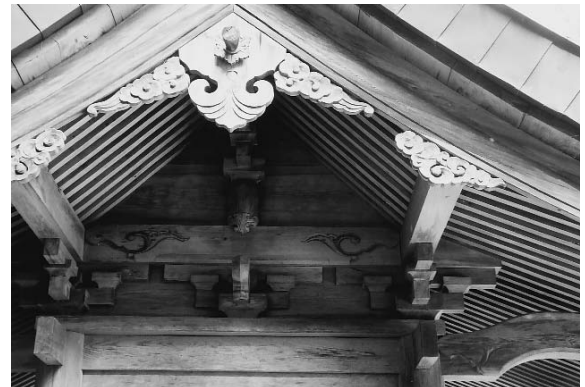
図5 出羽神社 本殿

2つ目は直線的な肘木である。肘木とは軒を深くするために設けられる、肘の形をした組物のことで、太刀野山の出羽神社本殿（図5）をはじめ、7社の本殿に見られた。また、この手法は三野町だけでなく、近隣の半田町の石堂神社本殿や、井川町の馬岡新田神社本殿などでも見られ、馬岡新田神社の棟札により太刀野村の大工が携わったことがわかっており、神社建築という観点からも近隣町村との深い関わりが伺える。

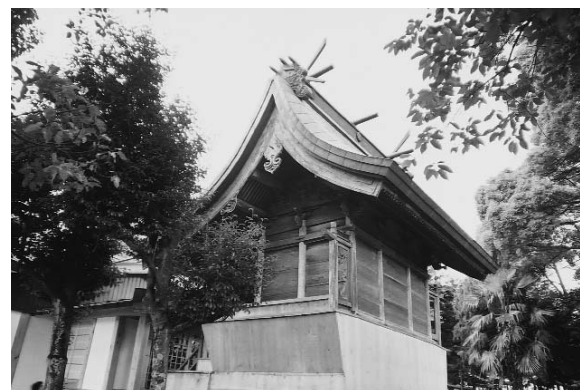
図6 武大神社 本殿

3つ目は台輪が省略されていることがあげられる。台輪とは身舎柱頭部の頭貫上部に設けて横方向をつなぎ、剛性を高めるための材のことで、芝生の武大神社本殿（図6）をはじめ、6社の本殿において見られた。

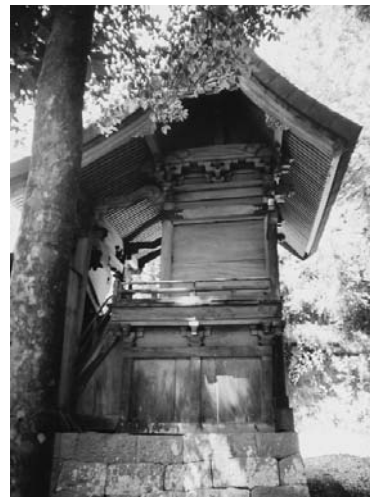
図9 本殿側面

身舎部分は円柱を切目長押と内法長押で固め、柱頭部には獅子鼻付の頭貫と台輪が載る。身舎の組物は出組(一手先)で、柱間も同じ出組を備えた詰組形態である。妻飾はその出組の上に虹梁が載り、大瓶束で棟木を支える(図10)。

この本殿は井川町などでよく見られる曲面加工を施さない直線肘木が組物のすべてに使われている。井川町井内にある馬岡新田神社、武大神社、八幡神社の各本殿は明治16(1883)年建立で直線肘木を多用しているが、和様や禅宗様などの様式に捕らわれない角材のまま用いる手法は明治期の自由さとも言えよう。今回の調査でも、この三所神社以外に芝生の武大神社、太刀野山の出羽神社と奥宮神社、清水西の宮内神社などでも見られた。県西部ではよく見られるこの肘木も県南部では見られないのは、大工の系譜と大いに関わりがあるものと思われる。

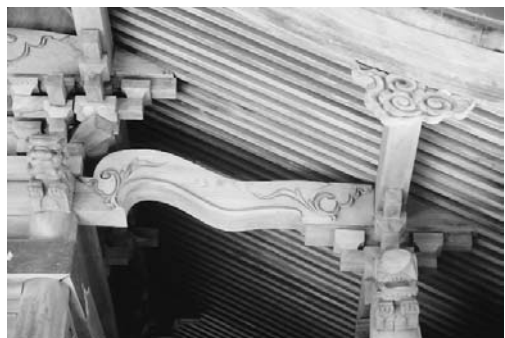
図11 本殿繫海老虹梁

向拝部分は粽付の角柱を龍の木鼻付の虹梁型頭貫で固め、柱頭部を皿斗付出三斗の組物で構成する。また、丸桁から突き出した繫海老虹梁(図11)が身舎の頭貫に取り付く。三方切目縁は皿斗付出組の腰組で一手持ち出し、擬宝珠高欄と脇障子の構成である。木階は板階段の五級で昇擬宝珠高欄を備える。軒は繁垂木で正面二軒、背面一軒である。

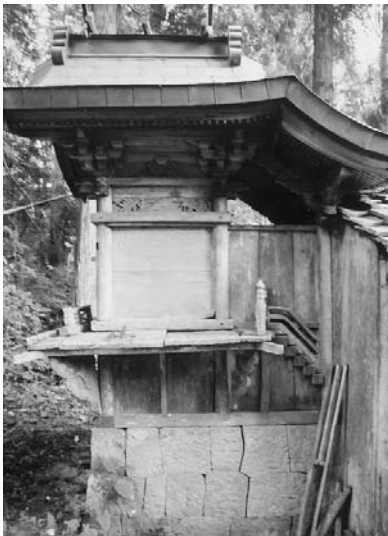
図12 本殿全景

この社は町の中央部、太刀野山鎌窪に鎮座し、本殿は三野町で唯一の小規模な一間社春日造り、銅板葺きで、撫養石(和泉砂岩)の布積み基壇に載る。

向拝は几帳面取りされた角柱で、連斗付きの出三斗、虹梁型頭貫木鼻には錫杖彫りはなく龍鼻、中備の蓐股には身舎と同様の雲に加え菊の彫刻がみられる。向拝及び身舎の彫刻は素朴であるが丁寧に行われている。縁は痛みがひどく、四方に切目縁を回し、擬宝珠高欄が脇障子に取り付いたであろう痕跡が見られ、昇擬宝珠高欄に五級の木口階段が付く。

身舎柱と切目長押の取合い部に和釘(赤錆釘)が見られるなど、様式より現在の本殿の建立年代は、江戸末期から明治初期にかけてと推測される。

で、年代的にも様式から判断する限り、江戸末期から明治初期にかけてのものと推測される貴重な建築であるが、傷みが激しく、このままにしておくのと朽ちていってしまうので、修理、復元されることが強く希望される。

その際、修理方法も新しい材料で造りかえる大規模な改築ではなく、旧来の部材をできるかぎり残して、旧来の様式にしたがって復元してほしいと思う。寺院建築については、昭和期に新しい様式で改築、修繕されたものが多く、建立当時の姿を残す物が少なかったのが残念であった。その中でも、滝寺と光泉寺の鐘楼が建立当時の様式を残しており、これからも維持保存をお願いしたい。

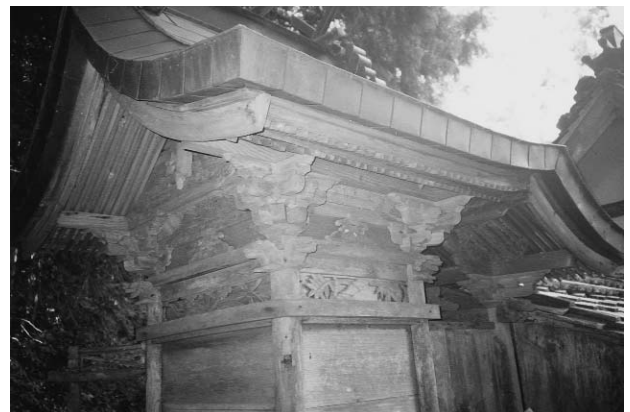
図14 本殿妻飾り・柱間中備彫刻

身舎は粽付きの円柱で切目長押と内法長押で固め、内法長押と頭貫の間、四方に竹や菖蒲などの板

彫刻をはめる。柱頭部には頭貫と台輪が載り、頭貫は側面に獅子鼻を、正面向拝側には象鼻が付く。台輪には木鼻がなく、その上部は出組で雲の彫刻板支輪を詰める。さらに柱間には波と雲の彫刻がなされた斗付きの蓐股を詰め、妻飾りは、出組で虹梁を受け笈型付の大瓶束が載る(図14)。

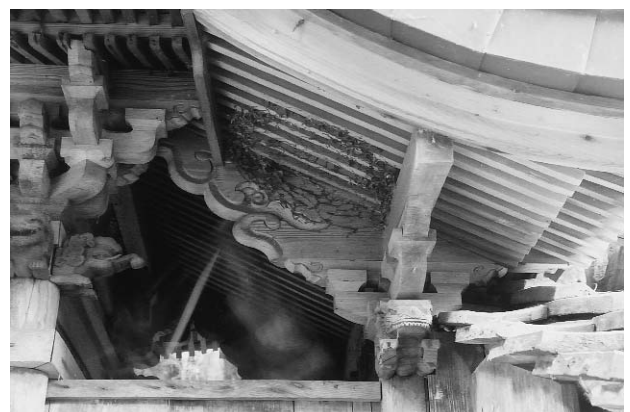
図15 軒部 手挟とあおり板

向拝部の取合いは、手挟とあおり板で納め、二軒 繁垂木が取り付く(図15)。

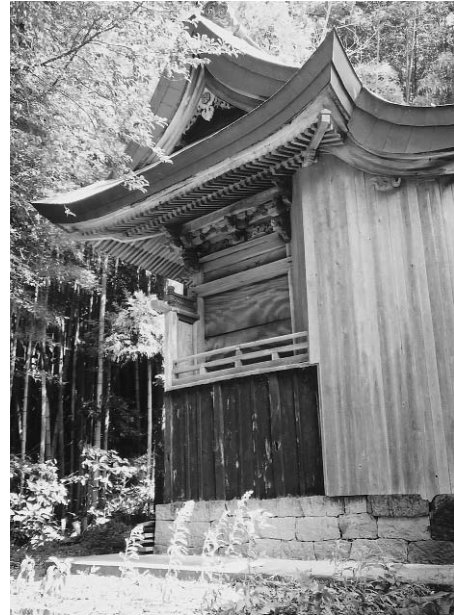
図16 本殿全景

本殿は、今回調査を行った神社の中では唯一の入母屋造りで、向拝部分を縋破風とした平入りの一間社である。

向拝は几帳面取された角柱を錫杖彫りがある虹梁型頭貫で繋ぎ、木鼻には龍の彫刻が施されている。柱頭部は出三斗の組物を置き、手挟で身舎と繋いでいる。三方に切目縁を回し刎高欄が脇障子に取り付く。浜床を張っているが木階はない(当初からなのかは不明)。

建築年代は、本殿軒下に保存されていた鬼板の曳

き金具の赤錆状況からは明治期のものと考えられるが、様式では江戸末期の要素もあり今後の研究課題である。

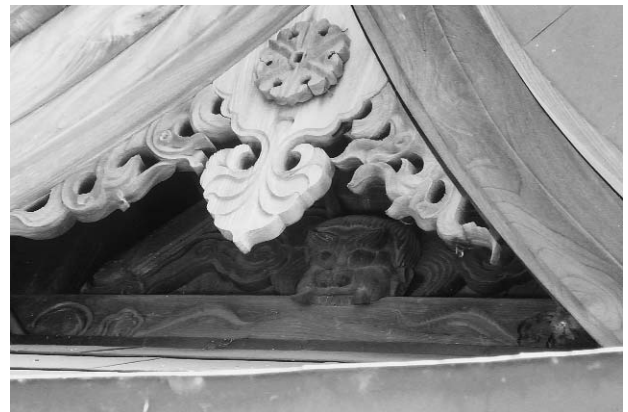
図17 入母屋屋根妻壁

身舎は、粽付の円柱を切目長押と内法長押で固め柱頭部には頭貫と台輪が載る。頭貫木鼻は平入り面の四方に拳鼻、妻面の前面側が象鼻、奥面側が獅子鼻の彫刻が施されている。組物は出組で中備に詰組を配し、組物間には中備彫刻、彫刻支輪で賑やかに仕上げている。入母屋屋根妻壁部(図17)も大瓶束に鬼面の彫刻を施し笈型付の賑やかなものとなっている。

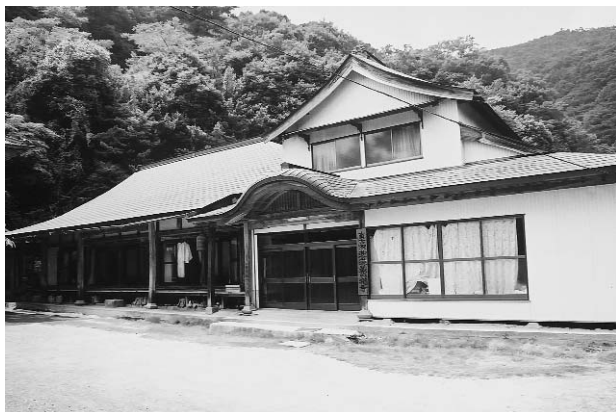
図20 方丈（左）・庫裏（右）全景

け、その縁の外側に下屋柱を立て中央の柱間を広げ、この建物で唯一彫刻を施した虹梁型飛貫（図21）を渡し正面性を強調する。背面にも半間の切目縁を設けて、西側に付設した便所への通路を兼ねる。南北に付く建具はアルミサッシに取り替えられ、内部の障子や襖も建立当時のものではなく、天井も新しくするなど新建材による改修の跡が多く見られる。片入母屋の屋根は照屋根で、近年に銅板で葺き替えた。この建物の見どころは、建立当時の柱などを多く残すこと。建物の西列の前後に配置された「上の間」には、それぞれに床の間が設けられ格を付けること。庫裏との境の廊下天井に、本堂改築時に発生した内陣の格天井の一部が張られているなどがあげられる。特に天井が高く、間仕切りに欄間を有しないところは、時代の特徴をよくあらわしている。

庫裏は二階建てで、一階部分のみ調査を実施した。南に軒唐破風の玄関を付設した妻入りの建物である。初重は寄棟風の妻回して銅板葺き。二重は照屋根の切妻で、ともに近年銅板に葺き替えた。土間部分はほとんど床が張られ、庫裏の特徴である煙出し

は見られず、建具は方丈同様アルミサッシを入れるなど、内外ともに方丈以上の改修がされている。当初の面影を失い、原型復旧は困難な状態である。

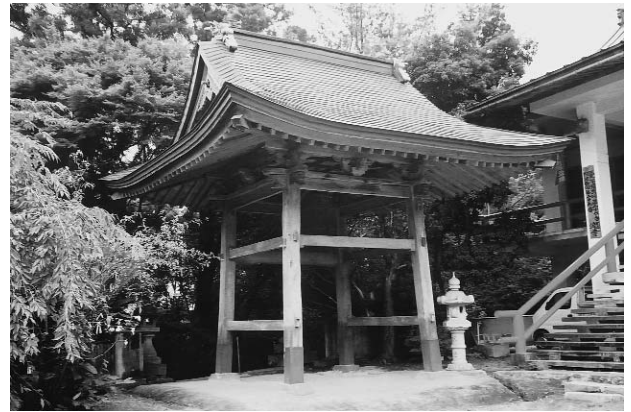
図22 鐘楼 全景

上層—角柱 切妻造 一軒疎垂木 銅板葺
[鐘楼] 角柱 一間四方内転四脚鐘台 二方(東西)
腰貫 内法貫 頭貫木鼻 (獅子) 台輪木鼻
柱頭部出三斗 柱間平三斗 一軒半繁垂木
入母屋造 銅板葺
弘化年間 (1844~48) 建立 (図19~23)

鐘楼（図22）は、標準的な四方内転四脚鐘台で、伽藍内での建物群では唯一、柱頭部などに組物を有する本格的な建物である。内側に転んだ柱は面取りした角柱で、腰貫と内法貫で柱を繋ぐ。柱頭部は獅子の木鼻付きの頭貫と、木鼻付き台輪を置き、さらに出三斗と丸桁を載せて入母屋屋根を支える（図23）。柱間は中央に平三斗を填めて軒裏を賑やかに飾っている。屋根は入母屋造で、銅板を近年に葺き替えた。軒は一軒の半繁垂木、天井は豪華に一格一絵の格天井とし、中央に梵鐘を吊る。

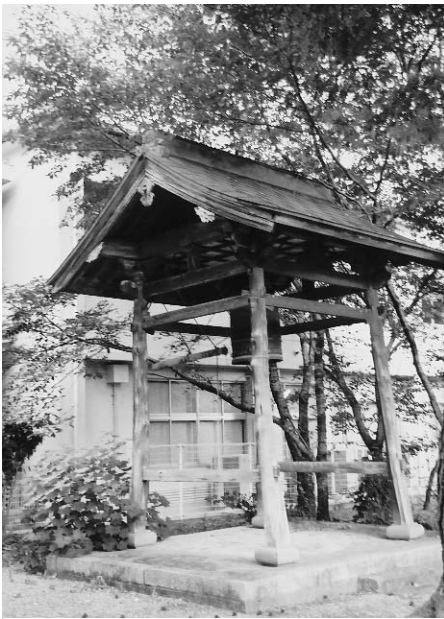
図24 長好寺鐘楼

また、今回最後に調査した長好寺では、柱に自然木を使った切妻屋根の素朴な鐘楼（図24）に出会えた。
