阿波市の地質と地形

—とくに「阿波の土柱」の成因と景観保全—

地質班（地学団体研究会）

要旨：地質班は第四系土柱層の地質と地形，および天然記念物「阿波の土柱」の成因と経年変化を調査・検討し，景観の維持と保全に向けた提言を行った。「阿波の土柱」は，バッドランド地形であり，土柱層からなる丘陵斜面に生じた古い崩壊地形が侵食されたとみられる。土柱層に挟在する火山灰は，その屈折率から，約100万年前の猪牟田ピンク火山灰に対比された。「阿波の土柱」の景観は，近年，植物の繁茂による阻害が著しいばかりでなく，徒長樹木の台風など暴風雨時の根本の揺れに起因する柱の崩壊と谷の埋積が進行しており，景観保全策の検討が急がれる。

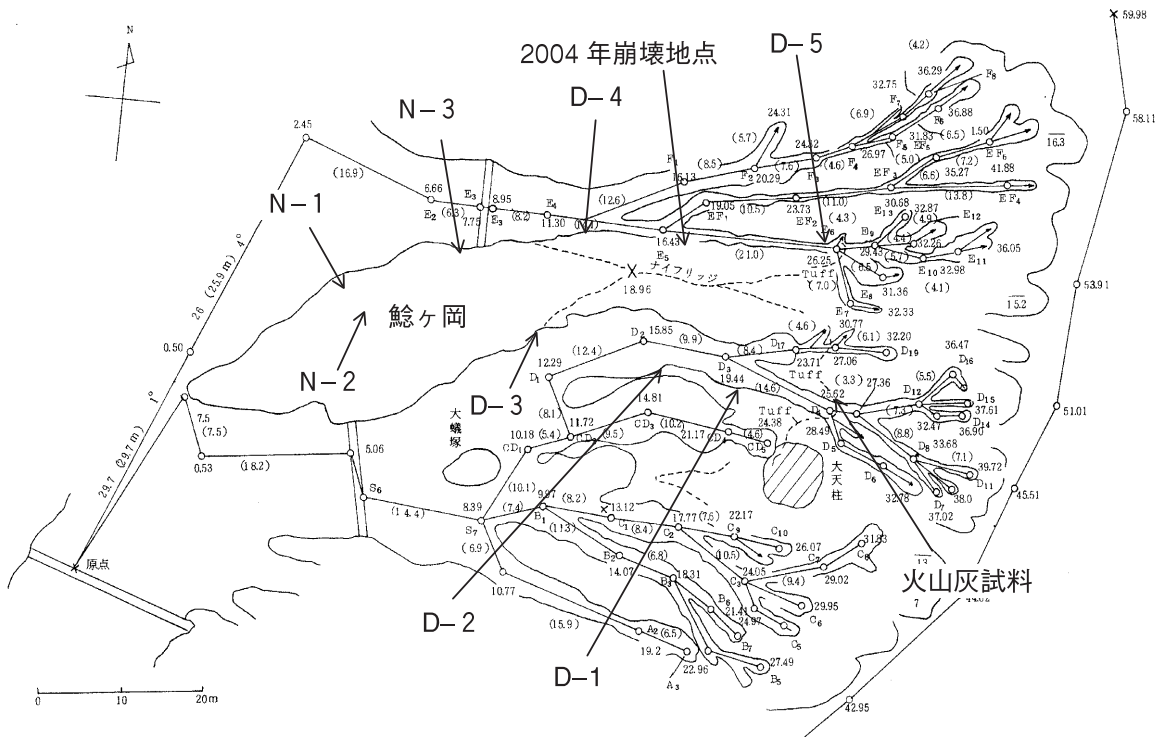
図1b 阿波の土柱 位置図 (東明, 1984を使用)

「阿波の土柱」指定地内には「鯰ヶ岡」(旧照明塔の土台の丘陵部)と呼ばれる小丘があり(図1b, 3a)、笠井(1922)はこれを柱の崩壊による基部の残存物と見なしていた。今回の調査の結果、現在観察できる「鯰ヶ岡」に露出する礫層は、土柱を構成する土柱層とはファブリック、固結度や走向・傾斜に違いが見られることが明らかになり、基部の残存物ではないことが示唆された。

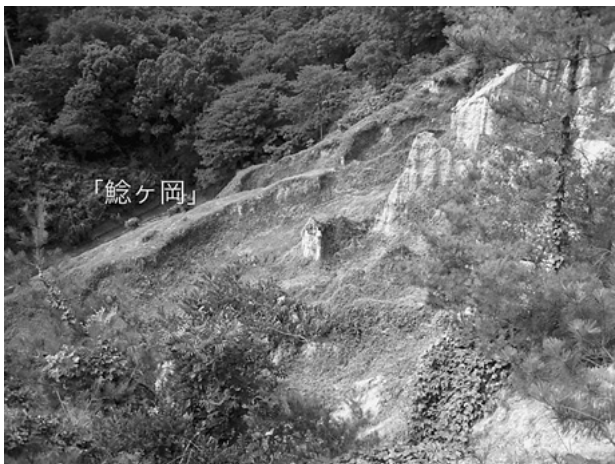
図3a 鯨ヶ岡

測定結果を表2に示す。測定は8箇所で行い、うち4箇所は、急崖直下の「鯨ヶ岡」周辺である。この「鯨ヶ岡」周辺で測定した4地点(N-1~3とD-3)は、いずれも硬度Pが6~10(kgf/cm²)のレンジにある。一方、このほかの土柱の柱での測定値(D-1~2, D-4~5)は15~19(kgf/cm²)と大きい。このことから、土柱層の標準的な測定値は後者のそれであり、「鯨ヶ岡」は土柱層の本体ではなく、その斜面崩壊等に伴う二次的な堆積物であることを示す。このことは、「鯨ヶ岡」での砂礫層のファブリックや傾斜などが、土柱層本体と大きく異なる野外観察結果と調和的である。

1993)。土柱層の二次的な堆積物と考えられる鯰ヶ岡は、硬度値が10kgf/cm²以下であり、植生の侵入が特に生じやすいと考えられる。土柱層本体の硬度値は14kgf/cm²より一般に高いため、植物の根は浅

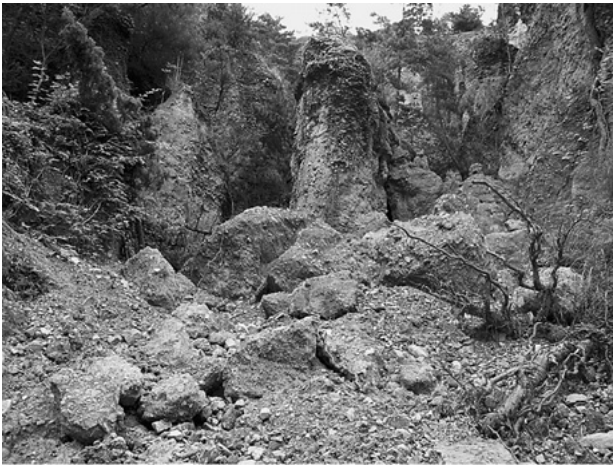
「阿波の土柱」正面北寄り（「鯰ヶ岡」に設置されていた旧照明灯北側の谷）手前の土柱の側面の一部が、高さ6m、厚さ4m、奥行8mにわたって、剥がれ落ちるように崩落した（図4、5、6）。崩落した側壁の一部（高さ3.5m、厚さ2m、奥行4m）は、谷を隔てて隣立する土柱の側壁にもたれかかり、その側面には崩落した土砂が2m以上崩積した。谷の下流には幅5m、長さ30m以上にわたって粉碎した土砂が流出し、谷を埋積した。また、崩積土の表面には、最大径が2mを超える土塊が点在し、土柱の頂部に生えていたマツなどの常緑針葉樹が数本倒落した。同時に以前に伐採され雨谷に放置されていた樹木も崩落土砂と共に流下していた（図7）。崩落は土柱層に刻まれた東西方向で垂直な節理面から土塊が剥離するように発生しており、剥離部分には節理に沿って一直線に伸びた直径15cm程度のマツの

図4 2004年台風16号による土柱の崩落直下の状況 (2004年9月22日)

- ・土柱というガリー侵食による悪地地形の現状維持のためには、特に植生の管理、すなわち季節的、経年的に生長・繁茂する草木の日々の手入れが不可欠となろう。
- ・指定区域内においては、土柱の景観維持とイベント的崩壊の防止に配慮した植生と侵食の制御が必要となろう。
- ・水路の擁壁の破損防止のためには、地下水の排水路の確保(水抜き)が必要となろう。
- ・気象や地震災害に伴う土柱のイベント的倒壊の際には、谷を埋積する要因となる粉碎土砂の搬出が必要となろう。

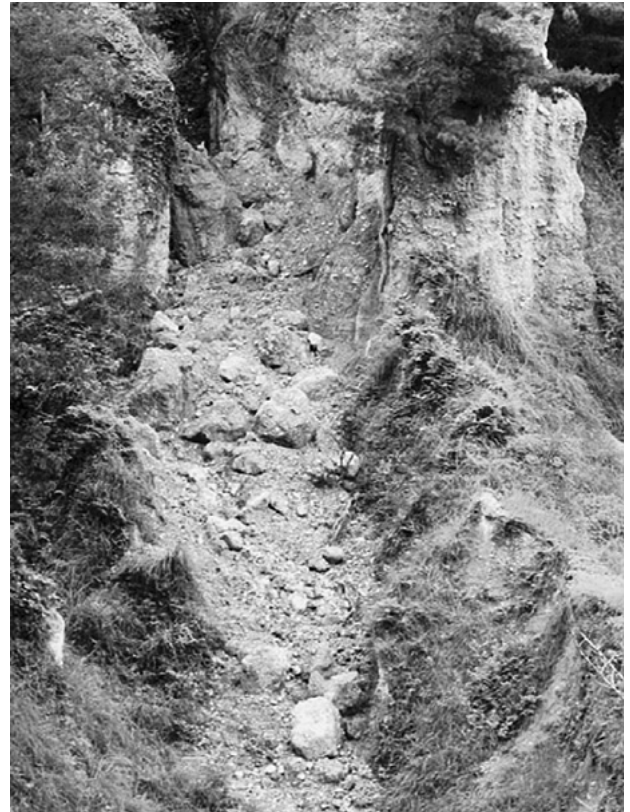
図6 2004年台風16号による土柱の崩落全景 (2004年9月22日, 対岸の展望台より石田撮影)

また、この時に崩落した土柱側壁の上部は、酸化鉄の沈着により、相対的に固結の度合いが高い砂礫層(暗色部)で構成されるが、土柱の根本にあたる下部(明色部)は空隙の多い砂礫層からなり、固結度も低く、水が浸透しやすいため、侵食されやすい条件にあったことが伺える。その最終的な結果として、2004年台風16号による豪雨の影響で、土柱の表面から浸透した雨水が土塊の結合力を弱めていたことや、谷底を流れた雨水が土柱の根元付近へ浸透し、また侵食を促したことなどが付随要因となり、この崩落をもたらしたと推測される。

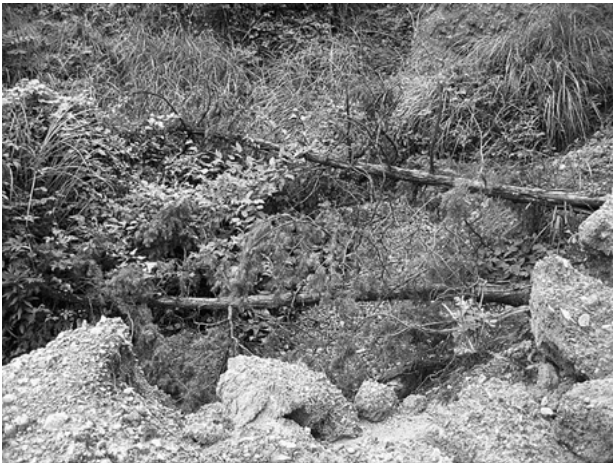
図7 崩落により倒落した樹木と流出した間伐材（2004年9月22日）

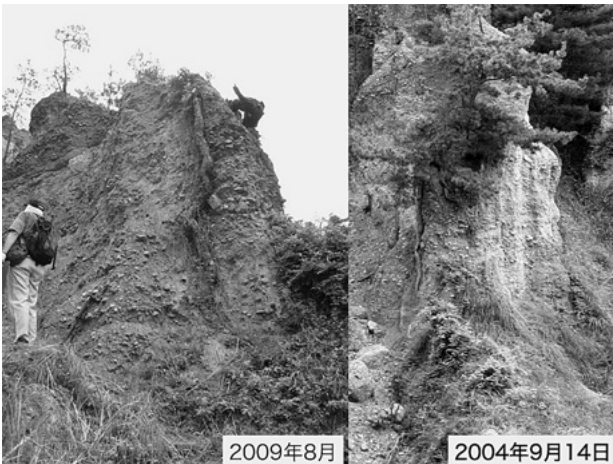
たと考えられる。さらに台風通過時の強風で土柱に生えた木が揺られ、垂直に一直線に食い込んで成長した太いマツの根(図5, 8)が梃子の役割を果たし、とくに土柱層の節理に沿った割れ目の拡大と側壁の剥離・崩落をもたらしたことが推測される。

図8 崩落の原因となったマツの木の崩落直後と現在の変化
