絵図・地図にみる小松島市の海岸線変化

地理班（徳島地理学会）

Changes of the Coastal Line in Komatsushima City from the Results of GIS Analysis Using the Old Maps

Proceedings of Awagakkai, No.64 (2023), pp.151–159.

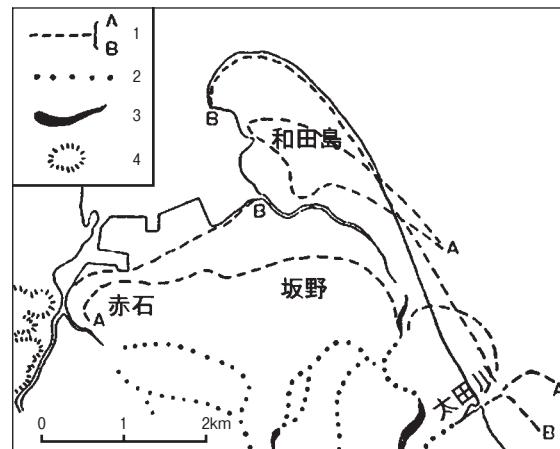
図1 砂嘴発達の推定図
日下雅義（1962）p.32. 地名を加筆。

那賀川平野の形成に関連して日下（1962）は、1) 和田島地区の最も古い砂嘴は東西方向に走っていて、当初は島状の沿岸洲のような形状を呈していたが、2) 那賀川の分流である太田川や沿岸流による土砂堆積、近世期の新田開発などによって、沿岸洲が海岸（陸地）部と連結して砂嘴を形成したとする。その後、3) 坂野大手海岸南東部の汀線が後退し、結果、4) 砂嘴の主軸は、東西方向から西北西－東南東方向、さらに北西－南東方向と、その向きを北側に変遷してきたこと、そして、5) こうした変化には那賀川河口部の移動（北→南）がもたらした影響が大きいことを指摘している（図1）。

1. A. 1650年頃の海岸線 B. 1850年頃の海岸線
2. 旧河道 3. 河跡湖 4. 山地

地部（谷底平野・氾濫平野等）、干拓地が広がっていて、日下（1962）が指摘するように、和田島地区は当初は島状の沿岸洲を呈していたとみられる（図1中の上側のA）。日下はこのAラインを1650年頃の状況としているが、下記で説明するように和田島地区が坂野地区とつながるのは近世以前とみられる。

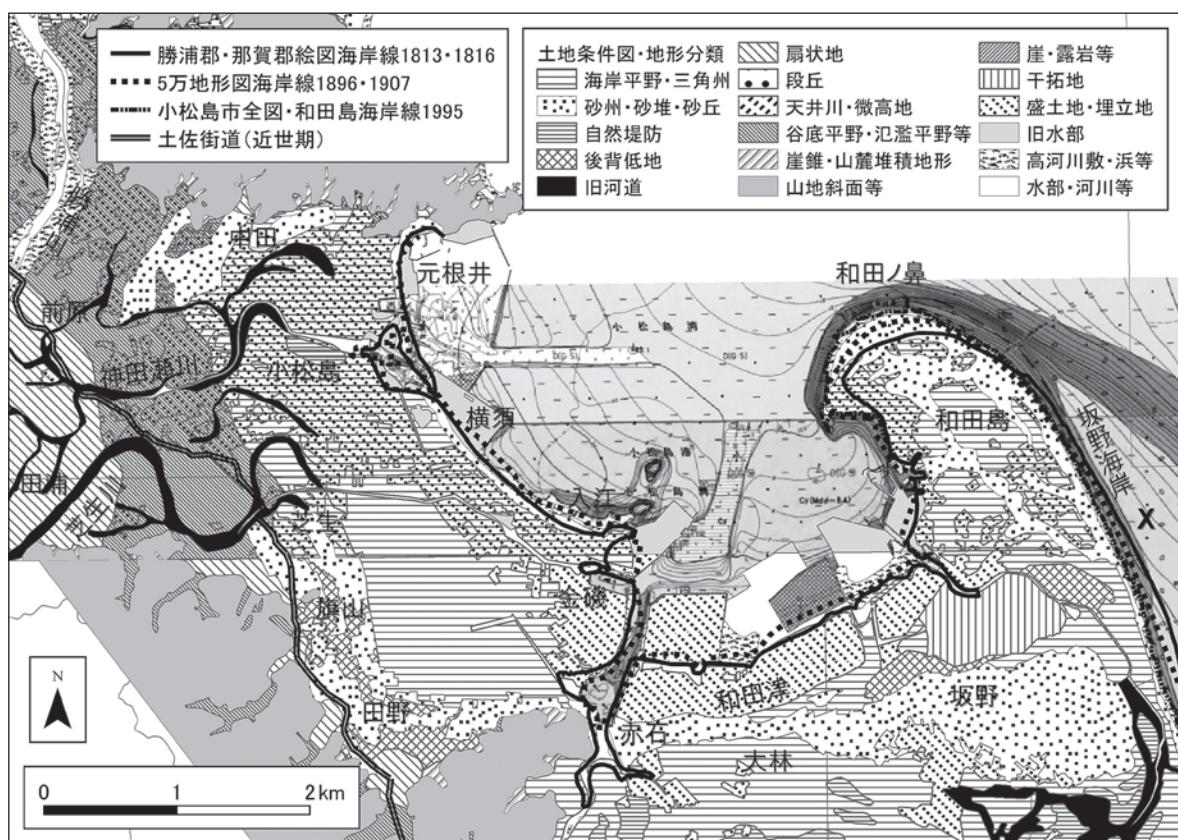
図2 小松島市域の地形分類

昭和55年（1980）発行の沿岸海域土地条件図をベースとする国土地理院の土地条件図（図2）によれば、小松島市域北西部は、おおむね勝浦川やその分流である神田瀬川・芝生川の流域に河成の三角州性扇状地や氾濫平野などの沖積低地を形成している。芝生川以南の山麓部には形成時期が古いとみられる砂州・砂堆が芝生～田野方面に延びていて、この砂州・砂堆はさらに赤石～坂野にかけて東西方向に連続し、海側に向かうほど南北幅が広がっている。この芝生～田野～赤石～坂野に連続する海成の古い砂州・砂堆列は、初期の小松島湾の海岸線（以下では「古汀線」と呼ぶ）を形成していたとみられる。

他方、小松島地区臨海部（現在の海岸線）の元根井付近から横須・入江地区にかけては、新たな砂州・砂堆が南東方向に細長く伸びていて、西側の古汀線とに挟まれた芝生・田野地区の低地部（海岸平野・三角州）は、ラグーン（潟湖）状の内湾あるいは

地理院地図「土地条件図」（基図は昭和55年（1980）作成の沿岸海域土地条件図「阿波富岡」図幅）による。地形分類については、細目を一部集約している。

は干潟景観由来の低湿地をなしていたとみられ、近世以降は水田として利用されている。源義経上陸伝承地の一つである芝生町旗山は、この内湾の最奥部に位置する。他方、小松島市街地の主要部は神田瀬川河口部の微高地¹⁾上に立地し、小松島湾の湾奥には近世中期に開発が進められた金磯新田や和田津新田などの干拓地（図2では盛土地・埋立地）、さらにその北側には昭和39年（1964）の新産業都市指定に伴う新たな埋立地が広がる。

これに対して、半島状に砂嘴が突き出た和田島地区は、北端の和田ノ鼻から坂野海岸にかけて南南東-北北西方向に延びる砂州・砂堆（現在の海岸線）と、中央部に南東-北西方向に延びる砂州・砂堆とがみられ、その間に低地部（海岸平野・三角州）が広がる。これらの砂州・砂堆は、坂野海岸における汀線の浸食に伴って徐々に北向きに形成されたとみられ、その表面は風成の砂丘砂に被覆されている。他方、東西方向に幅広く延びる砂州・砂堆に位置する坂野地区と和田島地区との間にも、後背湿地や低

なお、図2中には、絵図・地図からトレースした近世後期、明治後期、ならびに近年（1995年）における約90年ごとの海岸線も図示している。詳細は後述するが、この間、元根井～入江地区にかけての海岸線には大きな前進や後退はみられないものの、和田島地区では海岸の汀線が変遷している様子が読み取れる。海部における等深線の形状からも明らかのように、和田島地区北側および東側の沖合いは水深が深く沿岸流の影響を受けやすい地形にある。これに対して、小松島湾内は傾斜の緩やかな遠浅の浅瀬が広がり、新田開発や干拓に適した環境を呈していたといえる。

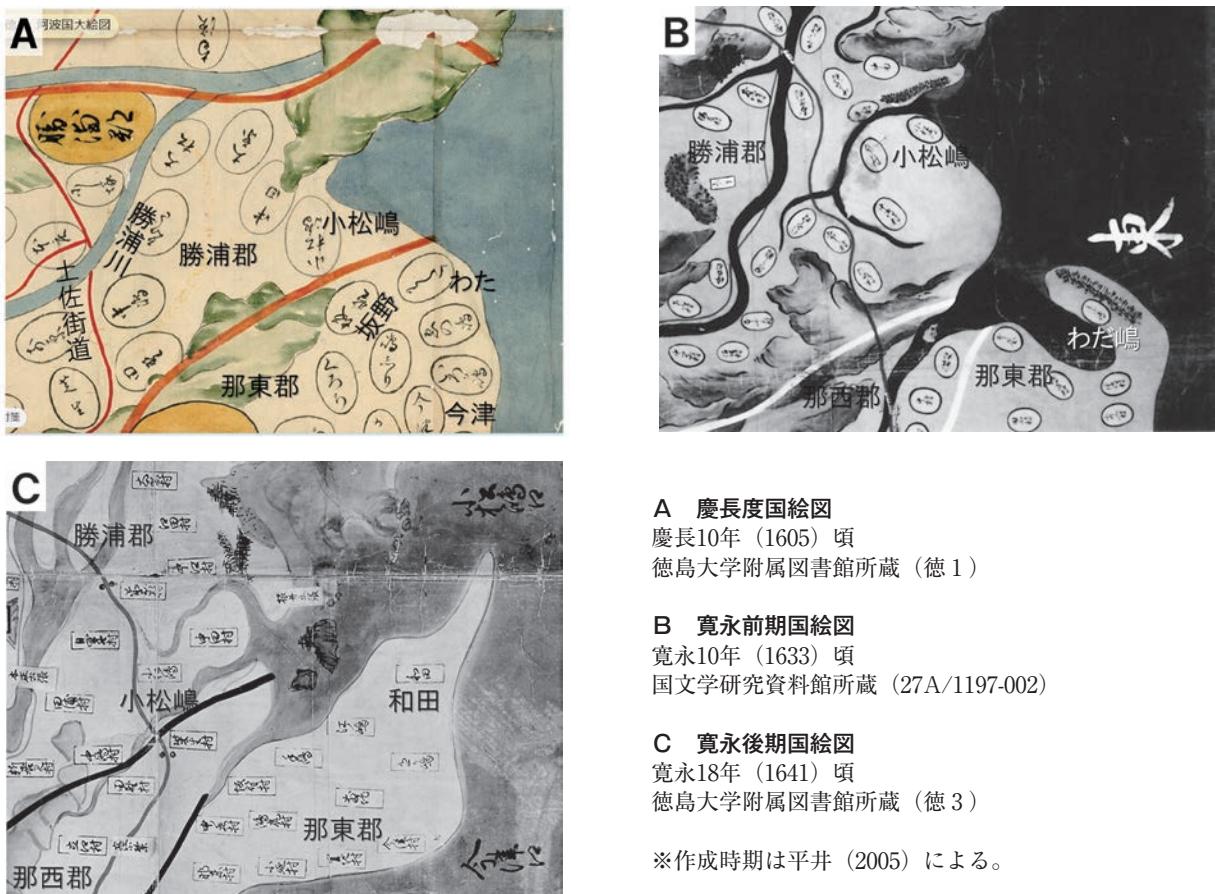
図3 近世初頭の小松島海岸

図3は、近世初頭の阿波国を描いた3枚の国絵図

である。Aは慶長度（1605年頃）、Bは寛永前期（1633年頃）、Cは寛永後期（1641年頃）の阿波国絵図で、いずれも形状の歪みが大きい見取図である²⁾。とくに形状が稚拙なA図では小松嶋～わた（和田）～今津に至る海岸線は単調に描かれるが、B図・C図では和田島が砂嘴状に描かれている。このうち、寛永10年（1633）の幕府巡見使来国時に作成されたとみられるB寛永前期国絵図には、坂野海岸沿いに飛砂・風害防止あるいは津波対策とみられる松林が描かれ、17世紀後半に開発されることになる間ノ新田付近はまだ入江の形状を呈している。B図の砂嘴は南東～北西方向に延びているのに対し、C図では「和田」村の北側に砂嘴が細長く延びている。C図の寛永後期国絵図³⁾では、吉野川河口の津田口・別宮口・今切口・廣戸口付近にも南北方向に細長く伸びる沿岸州が描かれていて、紀伊水道の西沿岸を北上する沿岸流がこれらの砂州を発達させたとみられる。同図によれば、沿岸州の背後には入江や内湾が広がっていて、近世における新田開発の対象地となつた（羽山2019a）。

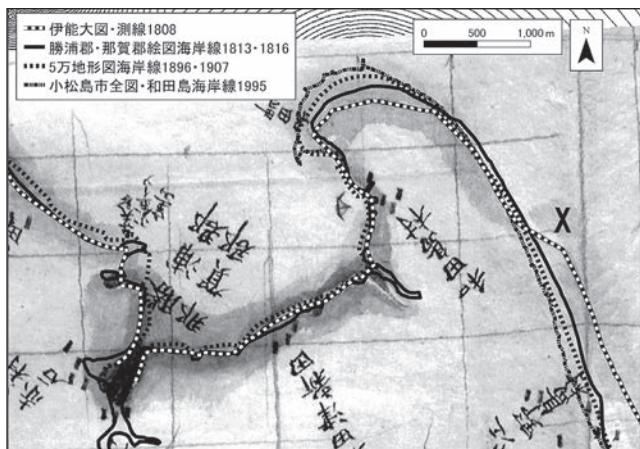
A 伊能大図 (147 阿波 東海岸)

A図「伊能大図（147 阿波 東海岸）」⁵⁾の伊能忠敬による測量は文化5年（1808）3月27日に行われていて⁶⁾、その8年後に作成されたB図の海岸線「勝浦郡・那賀郡絵図海岸線1813・1816」（以下「郡図1813・16」）と朱線で示されたA図の測線（おおむ

ね海岸線）とが重なり合うように、縮尺1/36,000で描かれたA図の画像データを回転・移動・拡大縮小したものである。それゆえ、位置補正にあたってA図の画像データ自体に歪みが生じているわけではない。しかしながら、A図「伊能大図（147 阿波 東海岸）」に描かれた伊能忠敬らの測量ルートをB図「郡図1813・16」の海岸線と較べると、小松島浦～和田津新田間ではおおむね合致するが、和田島周辺ではズレがみられる。すなわち、和田ノ鼻付近では「郡図1813・16」汀線のやや内側を周回し、坂野海岸X以南では東側に約150～200mも張り出しているため、B「郡図1813・16」図では伊能測量ルートは海中に没してしまうことになる。この間、伊能測量直後に南海地震や大きな台風・高波などは確認できず、坂野海岸がわずか8年余の間に急速に浸食されたとは考えにくいことから、この点は伊能大図の精度も含めて検討が必要と思われる。

文化5年 (1808) 測量 米国議会図書館所蔵

文政4年 (1821) に上呈された「大日本沿海輿地全図」(伊能図)の大図を明治初年に写した模写図。方眼は鉛筆による加筆。

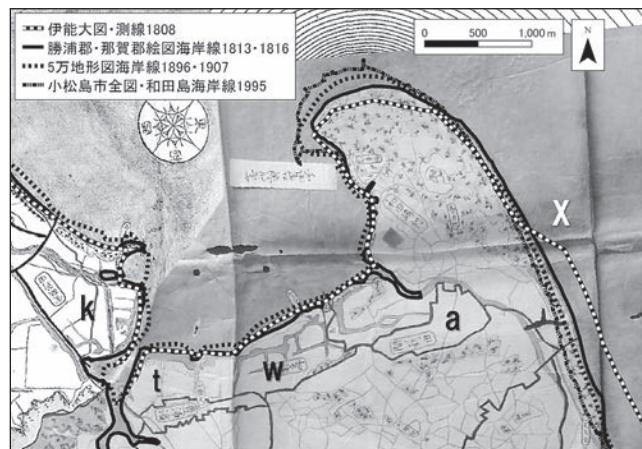
B 勝浦郡・那賀郡図

B図は、徳島大学附属図書館所蔵「勝浦郡図」（文化10年・1813）と阿南市所蔵（徳島県立文書館提供）「那賀郡実測分間絵図」（文化13年・1816）の画像データを接合し、GISソフト上で幾何補正した統合画像データをもとに海岸線をトレースしたものが、「勝浦郡・那賀郡絵図海岸線1813・1816」である。勝浦郡・那賀郡図とともに花形方位盤記号が記載されていることから、徳島藩の測量家・岡崎三藏系の実測村絵図を縮図して「二分一町」（縮尺1/18,000）に編集された郡図とみられる（平井2014、羽山2019b）。

このB図では、横須～金磯、坂野村の一部、さらに和田島村の北半部に松林が描かれていて、これら松林の範囲は図2における砂州・砂堆の分布と一致する。また、これらの郡図にはすでに金磯新田、常盤新田、和田津新田、間ノ新田の範囲（村界）が墨線で示されている。羽山（2019a）によれば、金磯新田の開発期間は元禄3年～享保10年（1690～1725）、和田津新田に至っては元禄13年～寛政3年（1700～1791）の長期にわたっているが、これは、宝永4年（1707）10月4日に起きた南海地震により被害を受け干拓事業が中断したことによる影響である。常盤新田は明和3年（1766）、間ノ新田は天和2年（1682）以前に開発されたとみられる（平凡社

「勝浦郡図」(文化10年・1813) 徳島大学附属図書館所蔵／「那賀郡実測分間絵図」阿南市所蔵 (文化13年・1816)

k 金磯新田 t 常盤新田 w 和田津新田 a 間ノ新田

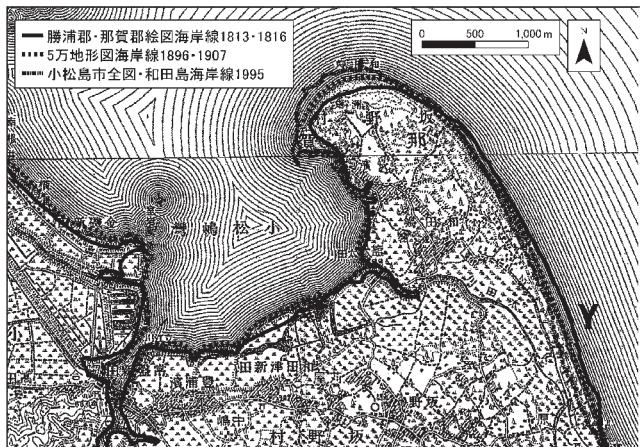
C 1/5万旧版地形図 (徳島・阿波富岡)

「徳島」図幅・明治29年 (1896) 測図

「阿波富岡」図幅・明治40年 (1907) 測図

図4のC図は、明治29年(1896)測図「徳島」図幅および明治40年(1907)測図「阿波富岡」の1/5万地形図で、「5万地形図海岸線1896・1907」(以下「5万1896・1907」)はその海岸線をトレースしたものである。これによれば、小松島市街地に近い元根井～金磯～和田津に至る小松島湾沿岸では、「郡図1813・16」と「5万1896・1907」の海岸線はさほど大きくは違っていないものの、和田島地区では、南東部の坂野海岸Y付近での汀線の後退と和田ノ鼻における砂州・砂堆の北側への伸張が確認できる。

坂野海岸では、「5万1896・1907」の海岸線に対して、沖合い50～100mほどの位置に「郡図1813・16」の汀線が確認できる。既述のように、昭和南海地震では那賀川河口部での地盤沈下により海岸全体にわたって汀線が10～15m後退したとされるが(徳島県土木部河川課編1953)，嘉永7年(安政元年・1854)11月5日に安政南海地震が発生していることから、この汀線後退には安政南海地震も影響しているとみられる。C図では、沿岸部における砂州・砂堆の背後は後背湿地あるいは三角州・海岸平野に区分され(図2)，いずれも湿田地帯を形成している。

図6は、米軍が撮影した和田島地区付近の昭和23年（1948）撮影の空中写真で、北西部には昭和16年に開設された旧・小松島海軍航空隊（現在は海上自衛隊第24航空隊小松島基地）がみえ、その東側の洲崎付近には住宅地も広がっている。藩政時代には和田島村北部は松林で覆われ人家はみられないが、明治29年（1896）以降の旧版地形図では、人家の進出が確認できる。松林の多くは当時はまだ残っていたとみられるが（図4C）、第二次大戦直後の空中写真では大半が確認できない。現在、和田島地区の和田ノ鼻や坂野大手海岸の浜田・東新開付近にはシラスやノリ・ワカメなどの水産加工場などが進出しているが、この空中写真からもそうした施設とみられる建物などが建ち始めている様子が確認できる。

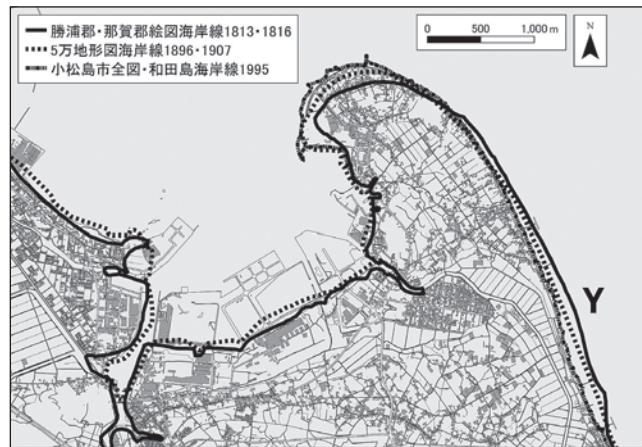
D 国土基盤情報

基図1/2,500小松島市全図

平成7年 (1995) 測量

D図は、平成7年(1995)測量の1/2,500小松

島市全図をベースマップとした基盤地図情報のデジタルマップである。これによれば、引き続き坂野海岸における汀線の後退と、和田ノ鼻における汀線の前進が認められる。宇多ら(1993)によれば、那賀川河口北岸の今津坂野海岸では1907～1972年の65年間に汀線が約100～150m後退し、和田ノ鼻では約130m前進したとされる。これは、最初の1/5万地形図「阿波富岡」図幅が作成された明治40年(1907)を起点とした計測値である。

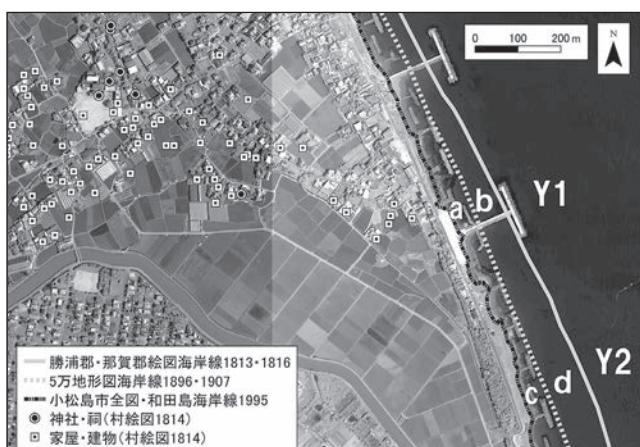
E 2009年撮影空中写真 (坂野海岸)

平成21年 (2009) 国土地理院撮影

a : 50m b : 70m c : 52m d : 97m

E図には、この旧版地形図の海岸線と平成7年(1995)測量による1/2,500小松島市全図の海岸線を示しているが、図中のa・cとともに50m・52m(両海岸線の差分)ほどの汀線後退が確認できる。このY1・Y2地点は、全長6.6kmに及ぶ今津坂野海岸の北端部に位置しているため汀線の後退量はさほど大きくはないものの、宇多ら(1993)によれば、那賀川町今津(現・阿南市)付近では最大150mほども汀線が後退している。ただし、文化13年(1816)の那賀郡絵図からみると、1995年時点でY1地点で約120m(a+b)、Y2地点では約150m(c+d)も汀線が後退したとみられる。昭和南海地震ではY地点の坂野海岸付近で汀線が10mほど後退したとされるが、おそらくは、それをはるかに上回る規模で波浪・高波による海岸浸食が進んでいたとみられる。

宇多ら(1993)は、このような汀線後退の要因の一つに、那賀川河口に位置する中島港の防波堤築造に伴う漂砂の阻止や那賀川上流における長安口ダム建設に伴う土砂供給量の減少を指摘している。今津坂野海岸では、小松島において最大高潮65cmを記録した昭和29年(1954)のジューン台風被害(『徳島県自然災害誌』110頁)を契機として、突堤や離岸堤、消波工などの侵食対策が講じられ、以後、顕著な海岸浸食は起きていない。しかしながら、それまでの海岸浸食によって、那賀郡絵図に描かれていた海岸沿いの松林の大半は海中に没し、かつての絵図に描かれた海岸景観は突堤や離岸堤、護岸堤、消波ブロックなどの建造物に取って替わったことになる。

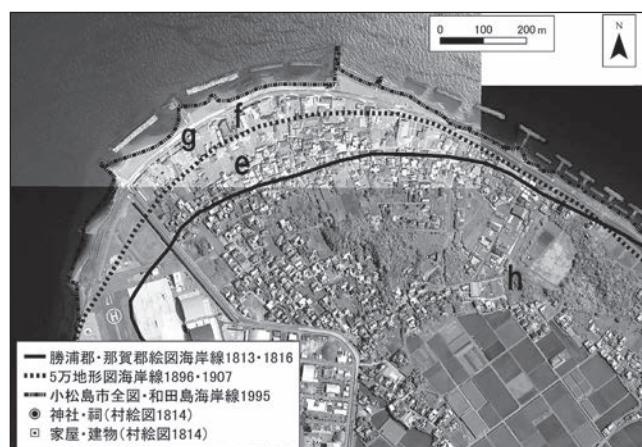
F 2009年撮影空中写真 (和田ノ鼻)

平成21年 (2009) 国土地理院撮影

e : 131m f : 81m g : 123m h : 標高15m

一方、F図の和田ノ鼻では、「5万1896・1907」の汀線は「郡図1813・16」当時に比して約130m、平成7年(1995)の汀線は「5万1896・1907」当時

に比して約80m、最大123mほど前進しているが、これらは今津坂野海岸で浸食された土砂が堆積したものとみられる。ちなみに、図中のh地点は、和田島地区でもっとも標高が高い地点（15m）である。文化14年（1817）作成の「那賀郡和田島村／間ノ新田繪図」（徳島県立文書館所蔵森家文書）では、和田ノ鼻付近に家屋等の記載は確認できず大半は松林で占められたが、砂嘴の拡大に伴い現在は住宅や水産加工場などが多数進出している。

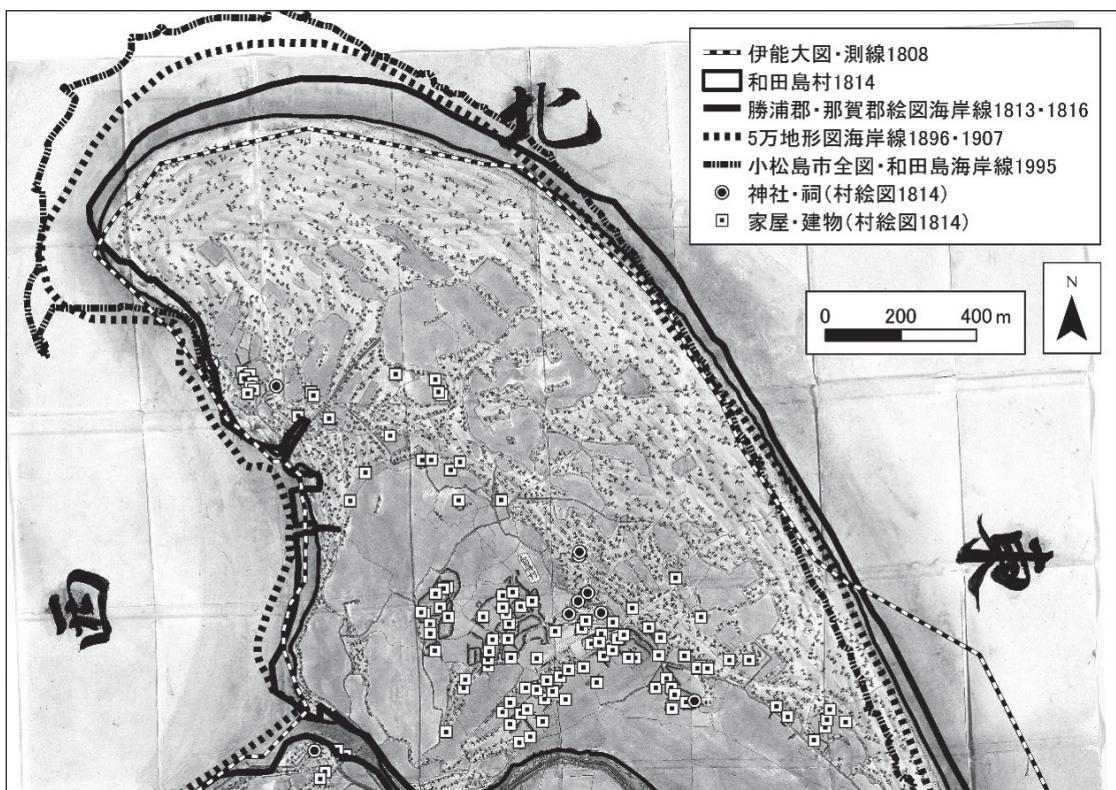
図5 「那賀郡和田島村／間ノ新田繪図」(和田島北部)

文化11年（1814）徳島県立文書館所蔵森家文書

絵団画像は1/2,500小松島全図をベースマップとしてジオリファレンス（位置補正）している。

それゆえ、本来であれば、和田島村絵図と那賀郡絵図（和田島村付近）の海岸線（細実線と太実線）の形状は一致しているはずであるが、図5に示したように、和田ノ鼻付近で50～100m、大手海岸で35～50mほどのズレが生じている（和田島以西ではおおむね合致）。ズレが生じた理由としては、村絵図から那賀郡絵図への縮小編集に伴う海岸線描画の仕法（総描^{そうびょう}）や、那賀郡絵図の画像データの歪み、ジエオリファレンス（幾何補正）作業時における誤差⁷⁾などがあげられる。これらの点については、伊能大図における坂野海岸の測量ルートと合わせて今後の検討事項としておきたい。

- 7) 図5の「那賀郡和田島村／間ノ新田繪図」についても、1/2,500小松島全図をベースマップとして位置補正 (ジオリ

ファレンス) している。CPは61地点で東西幅約3kmに対してRMS (平均誤差値) は7.28m、0.2%前後と整合性は高い。

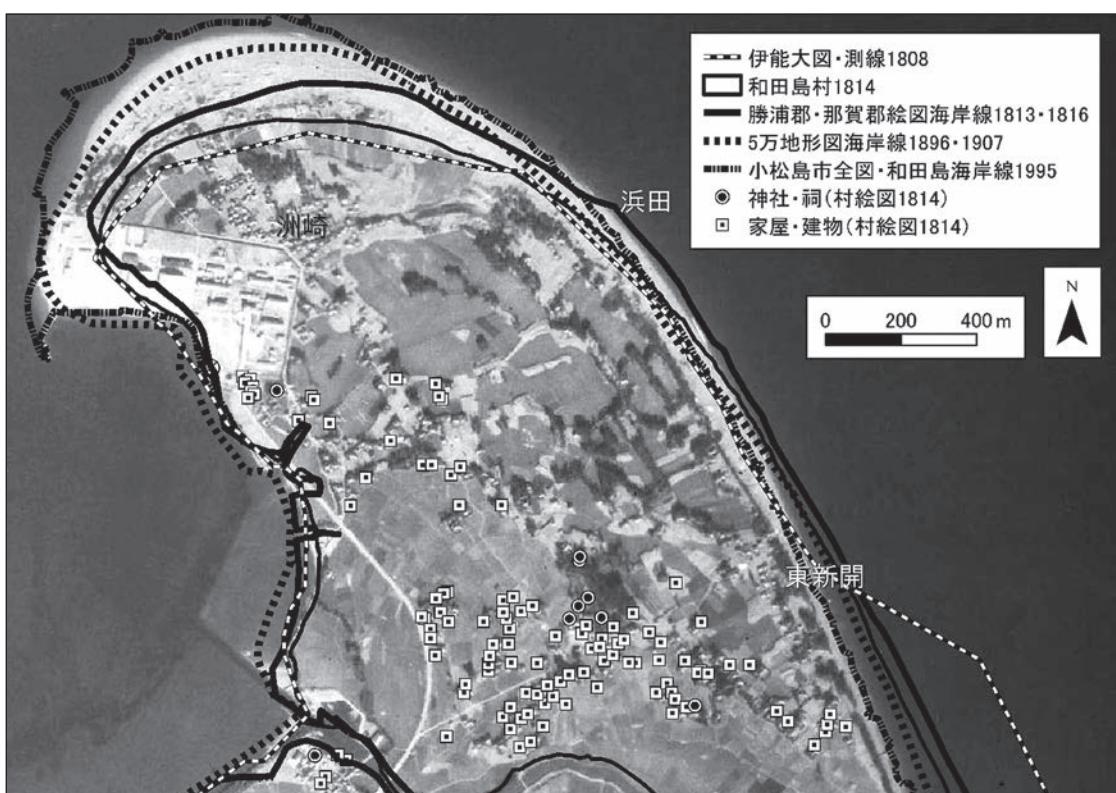
図6 昭和23年（1948）空中写真（和田島地北部）

国土地理院提供 米軍撮影19480121_USA-M746-83

空中写真は1/2,500小松島全図をベースマップとしてジオリファレンス（位置補正）している。
