海陽町の民家

民家班（日本建築学会四国支部徳島支所）

Proceedings of Awagakkai, No.63（2021），pp.15－26.

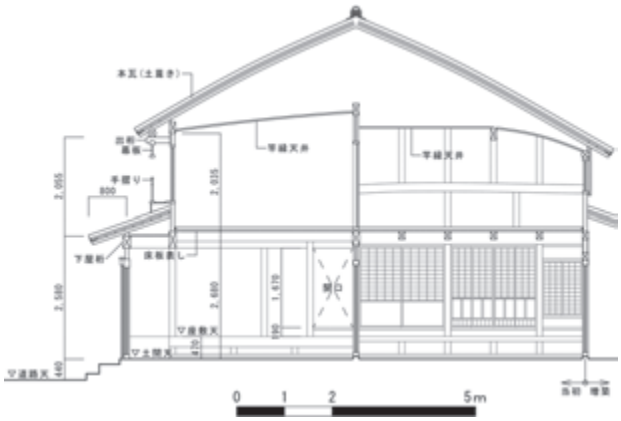
図23　【浅川－O家住宅】主屋断面図

水害を受けやすい立地のため，土間を通りより高い位置に上げ，座敷は通りから約１ｍの高さにある。（**図23**）昭和南海地震で津波に遭った際，床下まで浸水した痕跡が残る。
