## 2. 茅葺き民家の分布状況

### 3. 茅葺き民家全体の傾向

#### 4. 詳細調査民家の概要

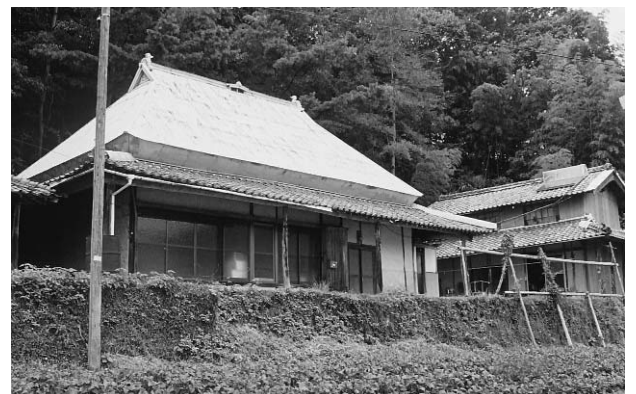
図19 田村サ、エ家外観

三野町東部の緩やかな南向きの丘陵部に位置する(図19)。かつて豆腐屋をしていたことがあり、屋号を「トウフヤ」という。当家は分家で、東側の田村ヨシアキ家が本家にあたる。初代は、半田町日浦出身の萬兵衛。

下屋は四方にまわっておらず、正面と両脇の3方向のみである。当初、下屋のない葺き下げであったかどうかは不明だが、当主が嫁いで来た昭和15年の時点でオプタはあった。上屋はもと藁葺きで、昭和50年以降にトタンを巻いた。昭和35年頃まで麦をつくり、葺き替え材料を貯えて、近所の人や職人4・5人で毎年少しずつ葺き替えていた。大黒柱は檜で、

かつて土間であったニワには床が貼られているが、外壁の一部は土塗り壁のままであり、座敷には天井が張られておらず、梁やヤマト天井の下地竹が見えるなど、改造が少なく、建設当初の姿をよく残している。

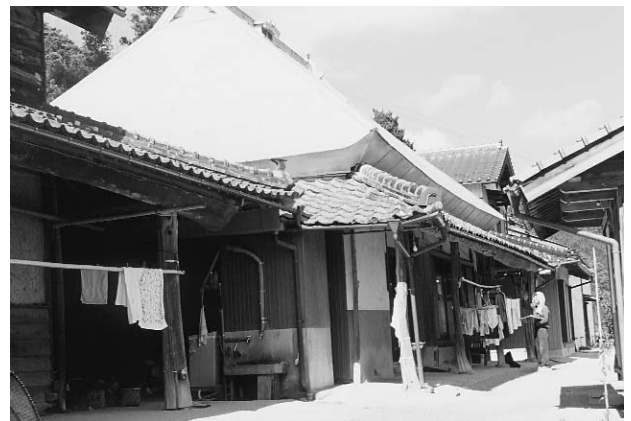
図22 竹重成重家外観

主屋は、1850年頃に建てられたそうだが、棟札は見つからなかった（図22）。間取りは、「オモテ」「ナカノマ」「オク」「チャノマ」の「四間取り」である。現在は、北側の増築、東側押入部やドマ部の改造など手が加えられている。柱材は全て「栗」が使用されており、大黒柱「210×210」、向かい大黒柱「170×170」も栗材で、向かい大黒柱が大黒柱の南側に位置しているのは珍しい。

屋根は小麦殻で葺かれており、1970年頃トタンで包んでいる。下屋部は、「割竹+わら+土」のヤマト天井であり、かつての木舞は雑木で作られていたそう。また、仕口の差し口に菜種油を差して組んだという興味深い言い伝えもある。

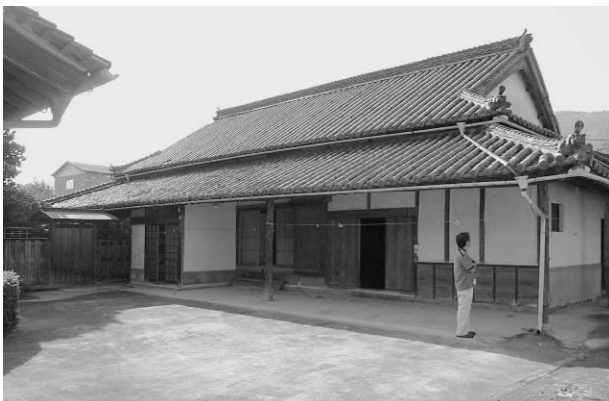
図24 久保義雄家外観

主屋は間口8間、奥行き5間の右勝手、六間取りである。正面の玄関とその右隣の座敷の広縁、東側の浴室や便所部分は後の増築によるものと思われる（図24）。しかし、本体部分の改築は少なく、天井を貼っていない土間部分では、小屋組、建具などに建

築当初の様子を見ることができる。大黒柱は230mm×250mm、柱間寸法は2,000mmである。

屋根は当初より入母屋の瓦葺きで、四方に下屋を配している。外壁はささら子下見板張りに漆喰塗<sup>しっくい</sup>り、部分的にモルタル補修の跡が認められるが、内部同様、当初の雰囲気を残している。

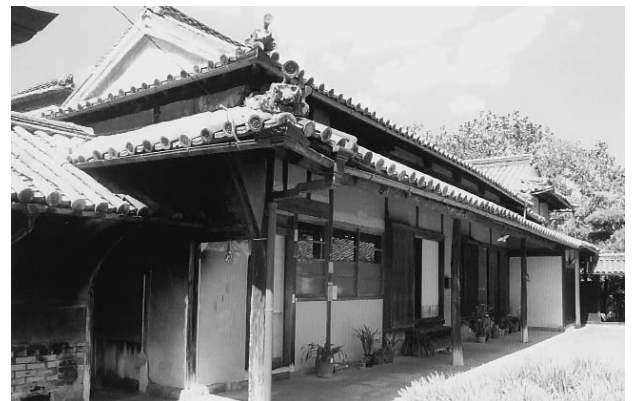
図25 久保貞夫家外観

当家は、太刀野山の東南部、吉野川北側に開けた緩やかな斜面地にある清水西の西集落のほぼ中心に位置する大きな屋敷である（図25・26）。初代は百姓であったが、天保4年にはすでに主家と納屋が建っていたという。2代目の当主が、農業をしながら京都で呉服商を営み、財をなした。この代の時に蔵などを建てている。3～4代目は地主として栄え、大正期にはいち早く養蚕を起し、まわりの家が手伝いに来ていたという。以降、徐々に各戸でも養蚕を手掛けるようになったが、その取りまとめ役として、商家としての性格も有していた。現当主は5代目にあたる。屋号は「マルセンクボ」、家紋は「ゴサンノキリ」である。

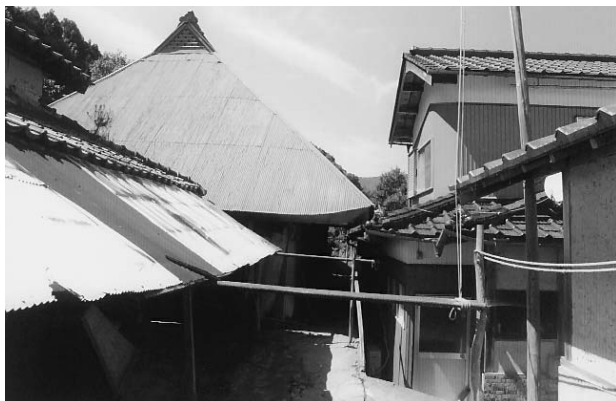
図27 大北家外観

敷地は町道より一段高くなっており、今回調査対象とした建物は20年くらい前まで主屋として利用していたが、現在は物置となっている。町道とこの建物との間に、現在、居住している主屋が建っている(図27・28)。

が、家人からの聞き取りによると200年くらいになるという。東向きで左勝手、屋根は寄棟で周囲に下屋を設けない吹き下げ形式で、麦ワラの上にトタンを巻いている。小屋組は「さす組」、軒裏は表しになっている。外壁は土壁のまま、建具類も板戸・障子と建築当時のままである。

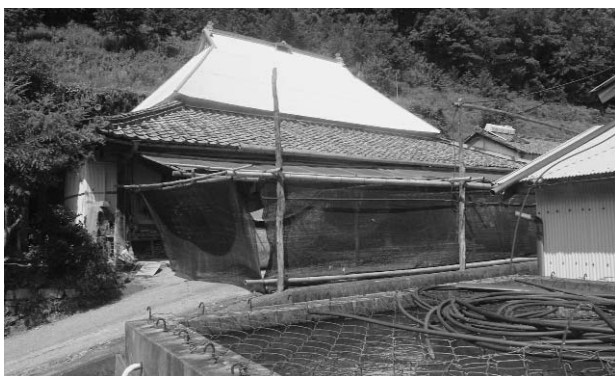
図29 宮本高明家外観

敷地は山を背に南を向いて前面道路からスロープで少し上がったところにある。母屋を中心に西に土蔵、東にコンクリート造の浴室棟を挟んで納屋が横に並ぶ(図29)。

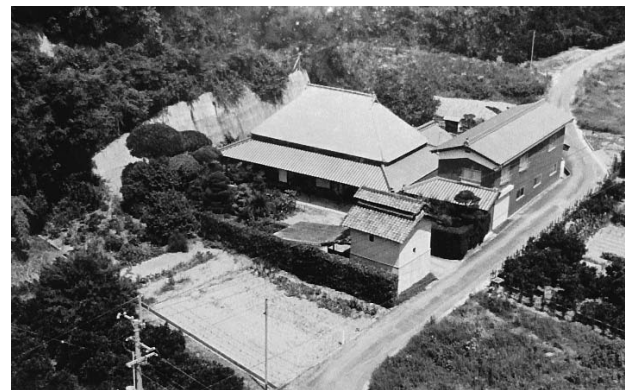
図31 林ヨシエ家外観

代々教員をしており、藩政時代は寺子屋、維新後は花園尋常小学校となる（主屋の東側の建家を使用）。主屋は明治23年の建築、玄関構えの右勝手6間取りである（図31・32）。「ゲンカン」からは賓客、「ミセノニワ」からは一般の人、裏の勝手口からは使用人が出入りしていたという。ミセノニワの腰壁には凝った意匠がされ、釘なども創建当時のものと思われる古いものが使われている。

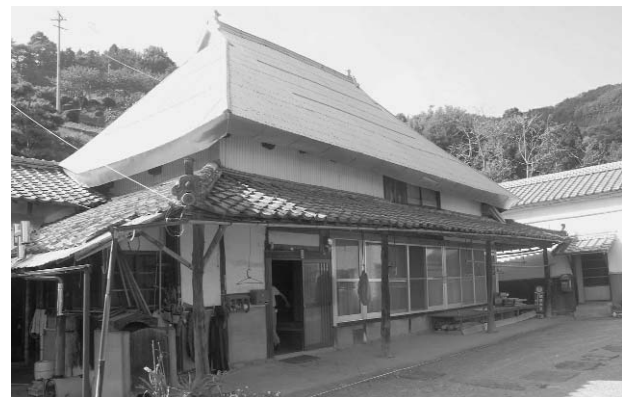
図33 窪田 清家外観

母屋・納屋・蔵ともに明治初期の建築といい、納屋は明治11年に近くのニガラベで焼いた瓦を葺いている。母屋の屋根替えは8～10年毎に懐を麦ワラで、サンカク（棟妻）とアマチ（軒端）をカヤで葺いていたが、昭和30～35年頃にトタン巻きとした。

かつて、アガリハナの2階で機織りをしたり、小屋裏に600ナワくらいのタバコを吊って乾燥させたという。アガリハナの床下にはイモツボ（芋穴）がある（図33・34）。

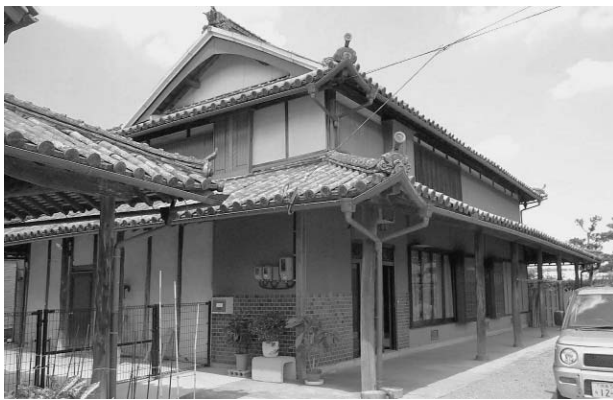
図35 新名澄子家外観

主屋は2階建ての左勝手、間口7.5間、奥行き4.5間、屋根は入母屋造り本瓦葺きである。建築年は安政4年（1857）である。1階平面は変形5間取で、南側には西から「ゲンカン」と「ナカノマ」「オモテ」などの座敷が3室、北側には「カマヤ」「キタ

ノマ」「オク」が並ぶ。主屋の背後には離れと風呂場などが増築されている（図35・36）。

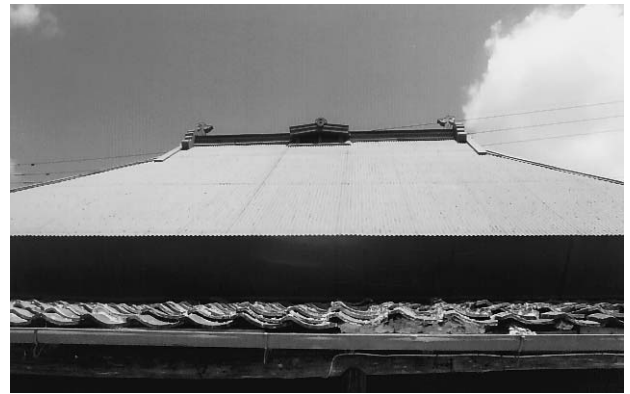
図37 屋根部分の通気口

一般に、農家住宅である民家は農業生産と密接な関係を持つが、三野町の民家の場合もその傾向は顕著である。以前の町内の主要農産物は、山間部がタバコ、平野部は養蚕であり、いずれもカイコの飼育、葉煙草の乾燥などに主屋が利用されていた。現在の三野町の茅葺き民家の特徴として、茅葺き屋根を覆うトタンに設けられた通気口の様々な意匠をあげることができるが、この通気口は、茅葺き屋根をトタンで巻くことにより、屋根面に通気性がなくなり、屋根裏でのタバコの乾燥に支障がでるのを避けるために設けられたものと考えられる（図37）。

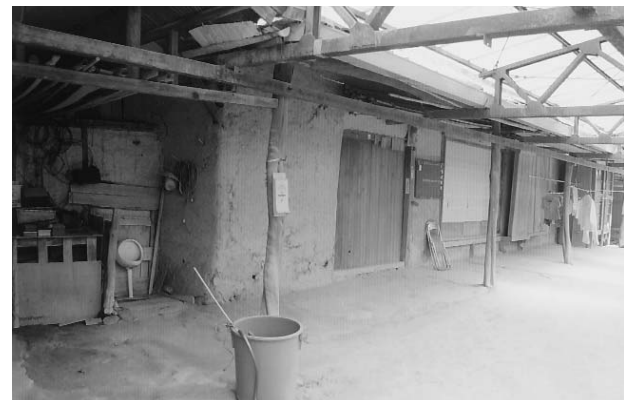
図38 主屋正面の差し掛け

けを設けている民家も数多く見られた（図38）。差し掛けの奥行きは深いものでは5 mを超えるものもある。当初は主屋の中でカイコを飼っていたが、飼育規模の拡大に伴いスペースが不足し、主屋の前面へと拡張していったものである。そのため、主屋への採光や通風は殆ど確保できない状態になり、生産性を重視した結果、居住性はかなり低下している。民家が単に生活空間と捉えられていたとすれば、その機能が低下するようなことは避けられるはずであり、民家が生活の場だけでなく、生産の場としても重視されていたことの証と考えることができよう。
