美郷村の社寺建築

社寺建築班（郷土建築研究会）

1. はじめに

2. 美郷村の社寺建築概要

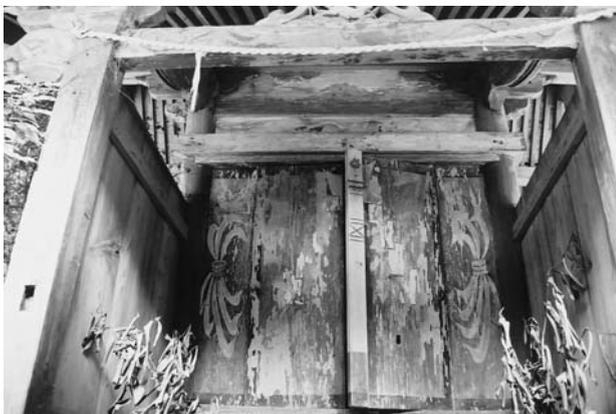
図1 種野山稲荷神社本殿 正面

神社は12社を調査した。その建築年代については、書籍や棟札等から確認できるもの以外は、建築様式から推測することとする。最も古いものは、種野山^{たねのやま}稲荷神社本殿（図1）で、『阿波の社寺建築』（1997）に18世紀中期と紹介されており、これは江戸中期にあたる。小規模で簡略型の社殿であるが、彩色のあとがはっきりと残っており、絵様と合せて時代様相を表している。江戸後期のものとしては、種野山八幡^{はちまん}神社本殿が、棟札から文化14年（1817）に建てられたものであることが確認できた。

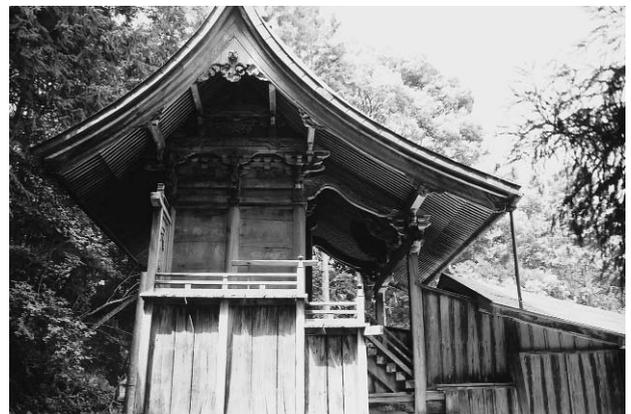
図2 広旗八幡神社本殿

また、中村山八幡神社本殿が様式から判断するかぎり、幕末のものと推測される。その他では、広旗八幡^{ひろはた}神社本殿（図2）が、慶応4年（1868）の建立であることが、棟札から確認できた。以上の2社が江戸末期のものである。

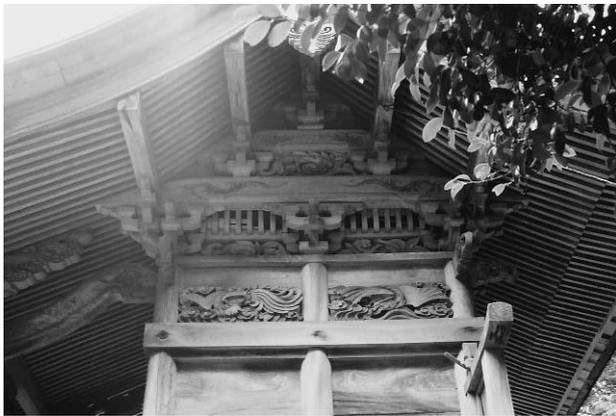
図3 桁山八幡神社本殿

本殿の建築様式は、見世棚造りの小社殿を除いて全てのものが流造りであった。流造りとは切妻、平入りの本殿の正面の屋根を伸ばし向拝としたもので、全国的に最も広く分布した造りで、県下においても圧倒的に多い様式である。規模では、^{けたやま} 桁山八幡神社本殿（図3）と種野山八幡神社本殿、^{ひら} 広旗八幡神社本殿の3社が三間社で最も大きく、中でも種野山八幡神社本殿は、背面が二間と変則的な造りとなっている。その他は全て一間社であった。

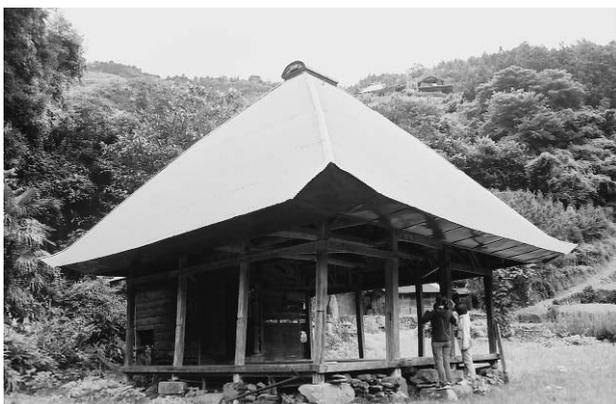
図4 谷の四足堂

お堂建築については、最も古いものは、村指定有形文化財の^{ひがしまきやまくしどう} 東槇山薬師堂で『徳島の文化財』（1997）に文化年間（1804～18）建立と紹介されている。同じく村指定有形文化財の^{よつあしどう} 谷の四足堂（図4）は、昭和2年の再建と『徳島の文化財』（1997）に記述があり、棟札からも確認できた。また、^{ふるいじぞうどう} 棟札から古井地蔵堂が明治14年、種野薬師堂が明治32年に建てられたことが確認できた。

また、^{さんげんどう} 剣山周辺には木造三間堂で^{ほうぎょうやね} 宝形屋根のお堂が数多く点在するが、尾根を境に北斜面と南斜面で形態が大きく異なる。南斜面の堂が閉鎖的なものに比べ、北斜面の堂は壁も戸もない開放型が多く、共に床を張り奥正面に仏間を設けて本尊を安置する。美郷村内のお堂においても、谷の四足堂をはじめ、北斜面の形態である開放型のお堂が多かった。

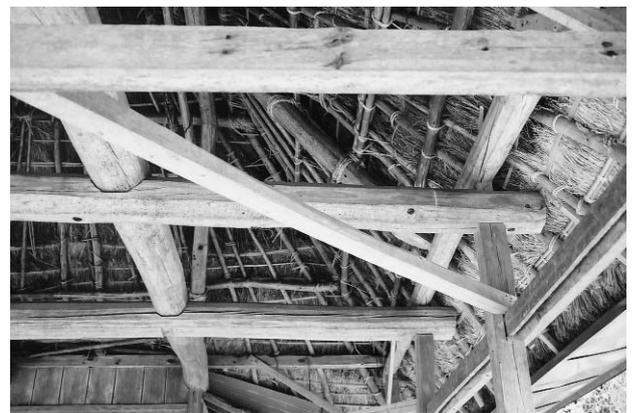
図5 谷の四足堂 小屋組

構造的には、現代の組み方とは異なる、柱の上に梁を載せてその上に桁を置く、^{おりおきぐみ} 折置組という小屋組（図5）が、3つの堂に見られた。

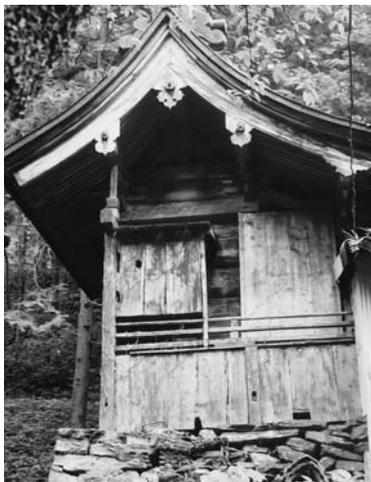
図7 本殿側面

本殿は一間社流造りで、乱積みらん積みの青石基壇に載る。小規模な社殿であるが、要所において檜材けやきが用いられている。身舎部分みんせは円柱を腰長押と内法長押で固め、柱頭部には拳鼻付の頭貫が載る。身舎の組物は出三斗である。妻飾は虹梁の上に斗付の大瓶束を立て、笈形を付けて下端には蓮華が座る(図8)。

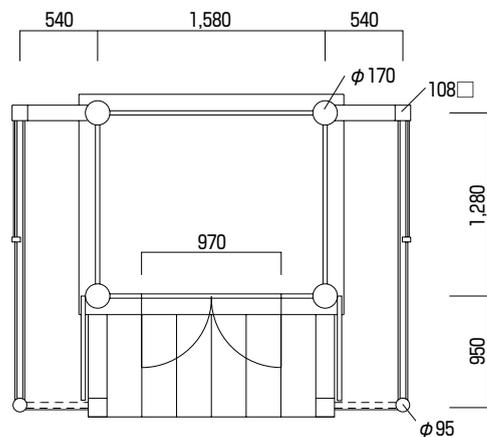
図9 本殿平面図

向拝部分は面取の角柱をたて、虹梁型頭貫で固め蓮華木鼻がつく。柱頭部は連三斗の組物で構成され、丸桁から突き出した繫海老虹梁が身舎の頭貫に取り付く。虹梁や肘木に施された彫刻は簡素であるが洗練されていて美しい。また、これら向拝部から身舎にかけての組物に、彩色の痕跡をみることができる。身舎周囲は三方に切目縁をまわし芻高欄が脇障子に取り付く。脇に神像を安置したものは、この地方でよく見られるが、高欄中央まで壁を立ち上げ小屋根を付けて神像を安置する形態は特徴的である。軒は、向拝部が二軒繁、背部を一軒繁垂木とし、木階や昇り高欄はなく、見世棚造とする。

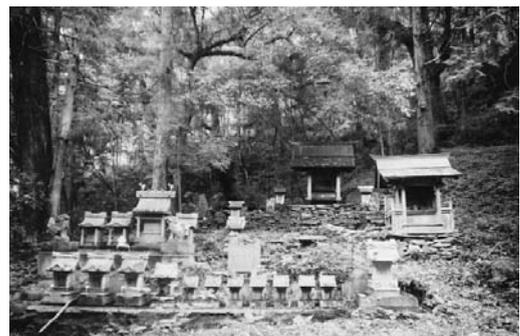
図10 合祀された小社殿群

社殿の周囲には、自然石で積まれた数多くの祠ほこらや小社殿がみられ、それらの棟札も一緒に納められていた。『美郷村史』(1969)によると、旧三村において明治45年から大正5年にかけて、村社を原則一社とする取り決めのもと、周辺の19社を合祀したとある(図10)。今回の調査においては、神社名の異なる60枚の棟札を確認することが出来たが、現在の社殿の建立年代にあたるものは特定できず、様式より幕末と推定される。

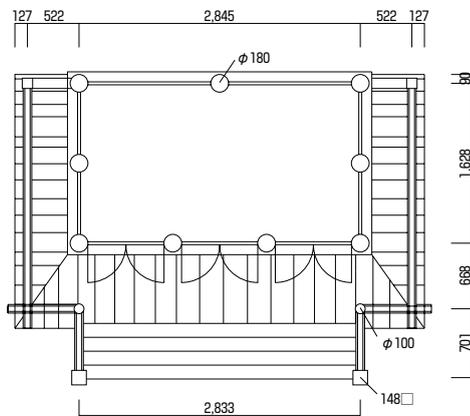
図11 本殿平面図

この社は村の中央部の北方、土井奥に鎮座する。本殿は村内に3社ある三間社流造りの一つであるが、背面を二間とした変則的な構成を取る。屋根は銅板葺きで、青石(緑泥片岩)の乱積み基壇に載り、全体に朱の彩色の跡が見られる(図12)。

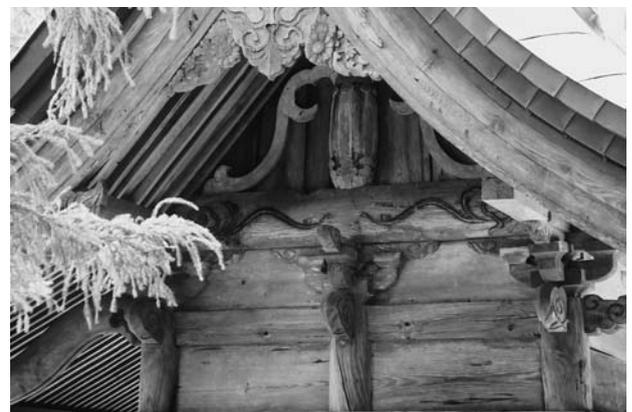
図13 本殿妻飾

直接組物の出三斗が載り虹梁を受ける。柱間には彫刻などの飾りはない。妻飾りは大瓶束に大きな笈型が取り付く(図13)。

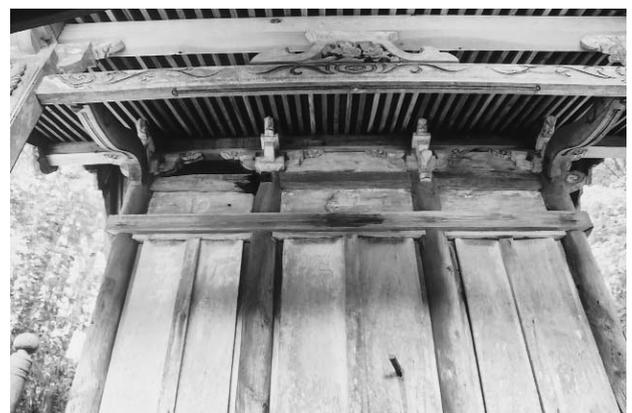
図14 本殿正面

向拝は几帳面取りされた角柱に、連斗付きの出三斗(連三斗)が載る。虹梁型頭貫は錫杖彫りが施され、中備には足元の広い墓股が置かれ、両側面には象の木鼻が取り付く。身舎との繋ぎは海老虹梁であり、ここにも錫杖彫りが見られる。軒は二軒繁垂木、木階は四級の板階段で、両脇に登擬宝珠高欄が付く(図14)。

全体に丁寧な造りの本殿であるが、縁回りは痛みがひどく、右側の刎高欄は欠落している。

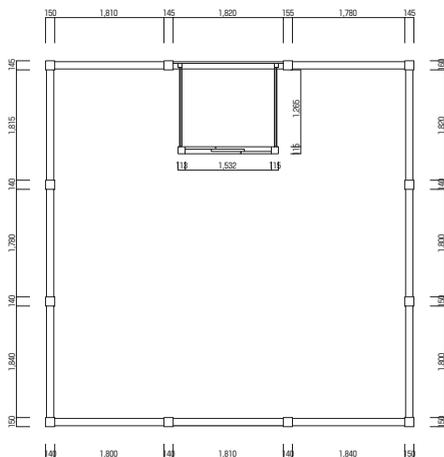
図19 平面図

様式は、方三間宝形造、小屋組は折置組、床は拭板張り、壁は正面中央の柱間以外に腰板を張り、屋根は茅葺を鉄板で覆っている。剣山北斜面に見られる開放的なお堂である。

内部の正面奥中央に仏間があり、三枚の引き違いの格子戸の中に、妻入り片入母屋造りの厨子がある。厨子には彩色の痕跡が見られる。

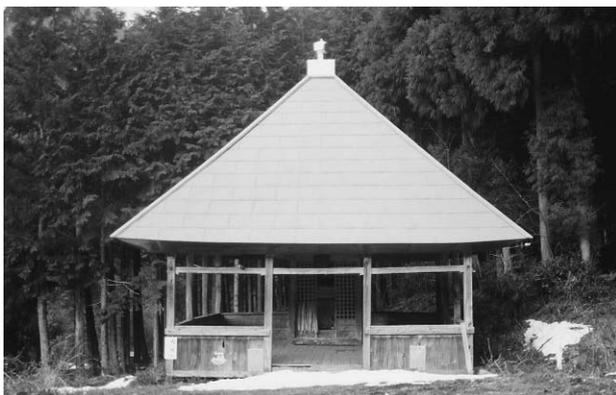
図20 全景

この薬師堂は美郷村最奥地の横山にあり、以前は雑木彫刻の薬師如来像を本尊としていたが、現在は他へ移されている。この建物は、村の有形文化財に指定されており、昭和56年に修復されているが、現在は荒れ果てている。

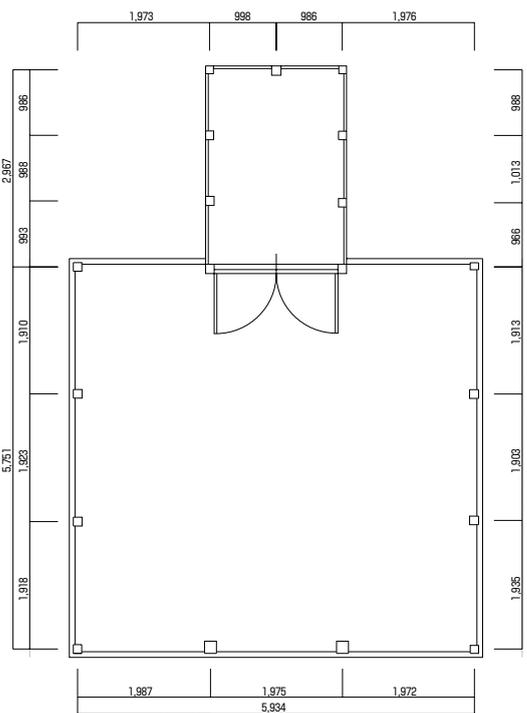
図21 平面図

この本堂は桁行・梁間ともに三間の大きな建物である。現在は戸も壁もない吹抜けの状態であるが、柱には貫穴があり、腰板が張られていた痕跡がある。本来は茅葺屋根であったが、平成6年の屋根改修の際に現在の茅葺鉄板巻となった。屋根の特徴として、建物が桁行・梁間ともほぼ同寸の正方形のため、正面性をだすために勾配を変えて寄棟としている。正面には菊の彫刻が施された飛貫がみられる。小屋組は梁の上に軒桁を載せる折置組となっている。

正面奥には桁行一間・梁間一間半、切妻鉄板葺の仏間があり、本尊を祀る。

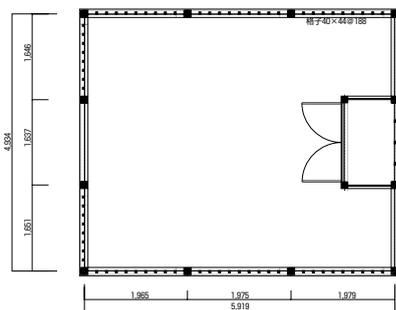
図22 平面図

様式は妻入りの切妻造、屋根はトタン葺で前後に庇がある。自然石の上に角柱を立て、地長押、腰長押、内法長押で固めている。壁は地長押から腰長押までは板張り、腰長押から内法長押までは縦格子となっている。堂の中央奥正面には厨子が置かれている。

梁間方向、桁行方向とも三間で、桁行方向がやや長い。柱の配置は各方向ともに等間隔であるが、正面には彫刻のある飛貫を設けて正面性をもたせている。

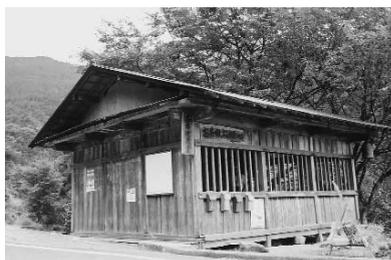
図23 全景

小屋組は柱の上に桁を載せこの桁の上に梁が載る京呂組で、梁の上端がそろって現代的な造りである。棟札からは明治14年(1881)の建立と判断するが、小屋組から上部については、様式などから昭和期に修繕が施されたと考えられる。また、四方に彫刻のある梁が突出した出桁造であり、この梁の上に丸桁を回して軒を深くしている。床は拭板張りである。

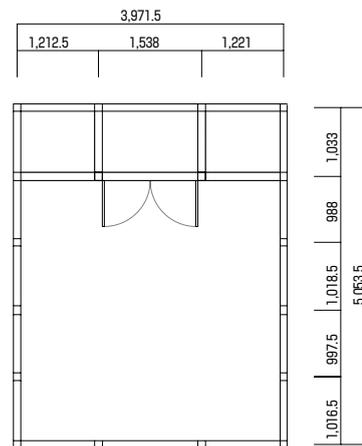
図24 平面図

梁間三間桁行五間の妻入り切妻造りで、剣山北斜面にみられる三方が開いている開放的なお堂である。元は礎石だったが、一部コンクリートブロックに改修されている。軒は一軒疎垂木で、外壁に波トタンが張ってある。床は拭板張りである。長押を使わずに貫を使っており、地貫、腰貫、内法貫により柱を四方から固めている。中央庇下に虹梁型の飛貫がある。また、小屋組は折置組である。柱は角柱で、上部に組物はない。正面性をとるために、中央柱間を広くとっており、向拝をつけずに正面に近代的な庇がある。正面の奥一間分は、中央に仏間を設け、厨子を置く。右に奥野々神社を祀っている。左は物置となっている。厨子は、妻入り片入母屋造りで台輪がなく、彩色が施されている。古く、痛みはひどいが本格的なつくりである。

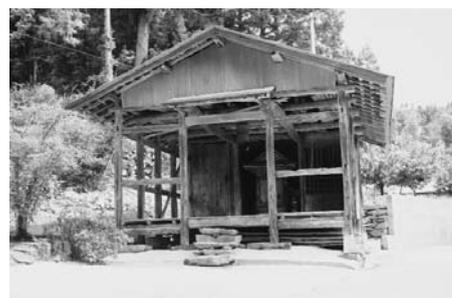
図25 全景

現在の建物は、棟札より明治32年(1899)に建立、昭和39年(1964)に改修されている。
