# 美馬市木屋平の民家

民家班（日本建築学会四国支部徳島支所）

**要旨：**美馬市木屋平の茅葺き民家を対象に悉皆的調査を行い、総数で168棟を確認した。その中で特に重要と思われるもの8棟について詳細な調査を行った。詳細調査では江戸中期から大正期の民家を調査することができ、時代の変遷による間取や構法などをある程度明らかにすることができた。その中で櫟木の民家には、貞享元年（1684）の棟札を持つものがあり、これは現在までの調査で確認されている現存する民家としては、国指定重要文化財である美馬市木屋平の三木家住宅、佐那河内村の安芸家住宅に次いで県下で3番目に古い民家と考えられる。

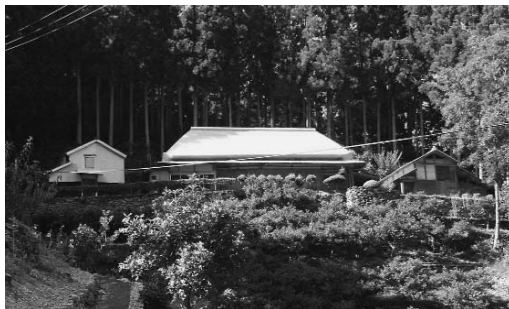
図2 屋敷構え

屋敷地は急斜面を切り盛りし石垣（マエギシ・ウラギシと呼ぶ）を積んだ、等高線に沿った細長い形状が多くみられる。このような屋敷地は山間部民家の特徴であり、そこに主屋、納屋、隠居屋などの付属屋がほぼ一列に並ぶ（図2）（図3）。

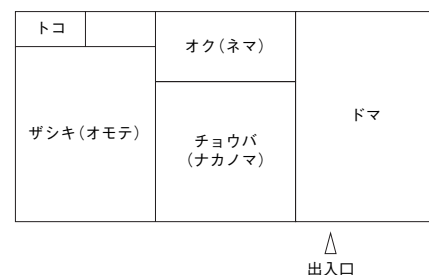
図4 「中ネマ三間取」

間取りは徳島の山間部民家の典型といわれる「中ネマ三間取」（図4）とオモテの前庭側に6帖もしくは4帖の間を持つ「喰違四間取」（図5）が多く、「横二間取」や「整形四間取」はそれぞれ7棟、2

「横二間取」や「中ネマ三間取」は、貞享元年(1684年)から昭和初期までみられたが、「喰違四間取」は19世紀以前に建築された民家にはみられなかった。そのため「喰違四間取」は19世紀以降の比較的新しい時代の間取りと考えられる。『阿波の民家』にもあるが、この「喰違四間取」は「中ネマ三間取」からの発展型と考えられ、後の改造により、「中ネマ三間取」が「喰違四間取」に変更された事例もみられた。また、この間取りは木沢、上那賀、山川などでも確認されている。

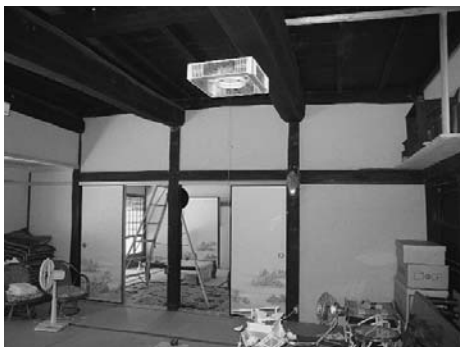
図6 五尺間(柱割)

五尺間とは梁間や桁行2間半を3等分した柱割りのことをいい、『阿波の民家』では東祖谷山、木屋平、半田、脇、上勝町などに分布するとされるが年代指標としては考察されていない。

本調査において五尺間を用いている民家(図6)を8棟確認できたが、桁行に用いられているものが1棟、梁間に用いられているものが7棟であった。隣の東祖谷山では桁行に用いられているものが多く木屋平との違いがみられる。

建築年代が確認できたもので最も古いものが貞享元年(1684)、最も新しいものが嘉永元年(1848)であった。そしてそのほとんどが古民家のひとつの指標とされるチョウナはつりの柱であった(図7)。また、地元大工からの聞き取りでは畳を用いていない時代の柱割りであるとのことであった。これらのことから木屋平において、五尺間を用いている民家は19世紀中頃以前の建築と推測できる。

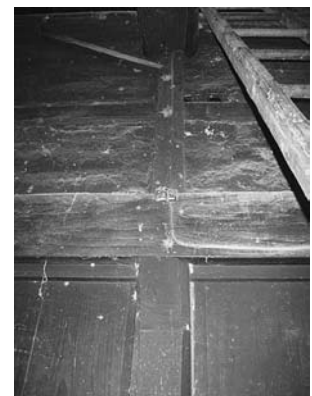
図9 コッコミ

コッコミとは内法から上の柱断面をこき落とし、梁を貫いてさらに上部の梁を受けるコキ柱・オトシコミ構法のことを示す(図8, 9)。

は祖谷地方、一字、木屋平において18世紀中頃以降にみられる構法とされる。本調査では、13棟においてこの構法を用いている民家を確認することができた。時代としては江戸後期から大正時代までの民家にみられた。また、架構を固める構法として、ナカノマ(チョウバ)の四方内法に差鴨居さしがもいを回して架構を固める構法のことをドウシバリ(図10)といい、地元大工からの聞き取りやその間取りから比較的新しい時代の構法と考えられる。よって、木屋平民家においては架構を固める構法として古くはヌキダチ(ナゲシダテ)<sup>2)</sup>で18世紀中頃以降はコッコミやドウシバリといった構法も用いるようになったと考えられる。

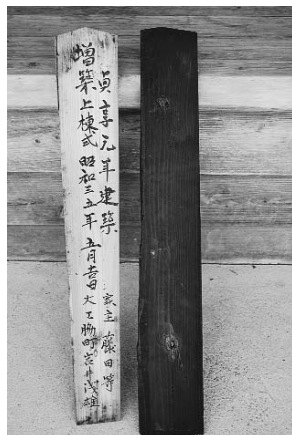
図11 棟札(櫟木, 貞享元年)

櫟木 no. 6	貞享元年 (1684) (図11)
谷口カゲ no. 4	享保18年 (1733)
櫟木 no. 4	宝暦6年 (1756)
森遠 no. 1	文政9年 (1827)
太合 <small>たいごう</small> no. 2	嘉永元年 (1848)
森遠 no. 2	明治15年 (1882)

最も古い櫟木の民家の棟札は、現在までの調査で確認され現存する民家の持つ棟札としては、木屋平の三木家住宅、佐那河内村の安芸家住宅に次いで県下で3番目に古いものと考えられる。また、棟札としては『阿波民家の棟札』(S49年度文化財調査報告書)によると、

13番目に古く、17世紀中頃の一般的な民家の資料として非常に貴重であるといえる。

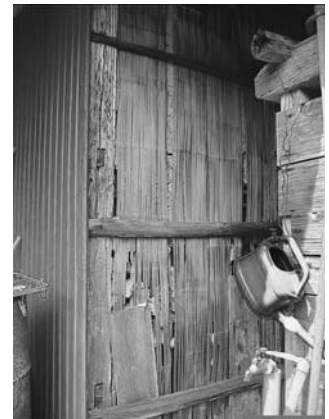
図12 ひしゃぎ竹

外壁にひしゃぎ竹(図12)を使用している民家がみられた。ひしゃぎ竹とは、土壁が風雨により流れるのを防ぐ目的で施工されるもので、剣山地周辺で比較的多くみられる。近くに自生する真竹を火であぶり木槌でひしゃぎ、土が乾かないうちに張り付ける工法である。

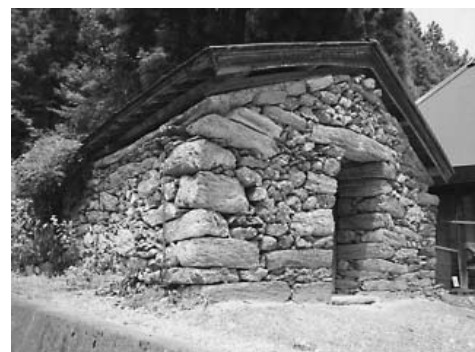
図13 麻衣の石倉

図13は麻衣の民家にある石積みの倉である。北西からの吹き返しの風(オトシカゼ)が強いため、強風時の避難場所としても利用できるよう、石造としたとのことである。聞き取りでは森遠にもう一つ石倉があるという。

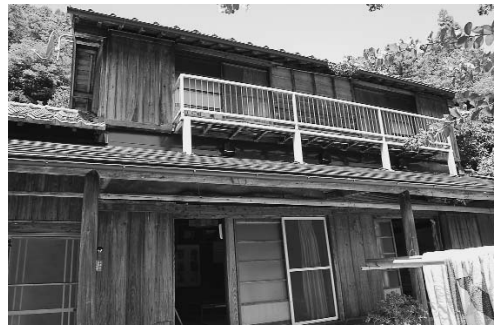
図17 建物外観

当家は貢の三木家より極楽寺に至る往還の直下、少し緩やかになった南東斜面に展開する櫓木集落の最上部に位置し、屋敷の西方には薬師堂がある。屋敷を「カミ」と称し櫓木の開祖と伝わる旧家である。棟札に貞享元甲子年(1684)□月二日の年紀がある。建築当初の柱と思われる地母のチョウナはつり150mm角の上屋柱が、おもてうらに概ね一間毎に建つ。未確認のおもて妻を除く梁間間仕切りには五尺間に上屋柱が建ち、これにへや毎に架かる二間物の桁行梁ほぞさしはなせんを柄差鼻栓締めで固めている(図14)。間取りは当初、往還への接道に近い西側をオモテとする「横二間取」もしくはこれに類する右勝手で、後年オモテ西にカマヤを増築し、オモテとナカノマを取り替え左勝手となる(図15, 16)。更に昭和35年に小屋下げし、当初の上屋梁間2間半桁行4間の上に二階を増築、瓦葺きとした(図17)。改造が多いため不明な点も多いが、ヌキダチで古い建築要素が随所に見られる。

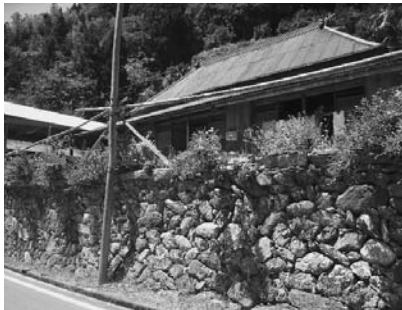
図19 建物外観

建築年は棟札により宝暦6年（1756）であることが確認できた。元々葺き下ろして、屋根の軒先を切り上げて四方に杉皮葺きの下屋を回し、現在は上下ともトタンを葺いている（図19）。入口脇の風呂、便所などの土間廻りやオモテ妻の物入なども後の改造である。

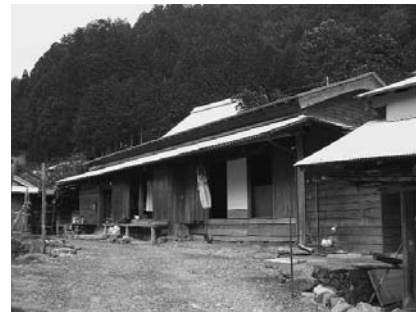
図20 建物外観

牛屋・主屋・離れとほぼ横一列に配されている（図20, 21）。現在は空き家となっているが建築年は棟札により享保18年（1733）と確認できた。主屋の規模は桁行6間、梁間3間で間取りは中ネマ三間取りの左勝手である。屋根は小屋下げされ、現在は切妻屋根のトタン葺きである。元々の柱は140～150mm角ほどでチョウナで仕上げられており、ほぼ1間毎に立つ。土台は無く石端建てで、壁は土壁で内外とも真壁で納められている。

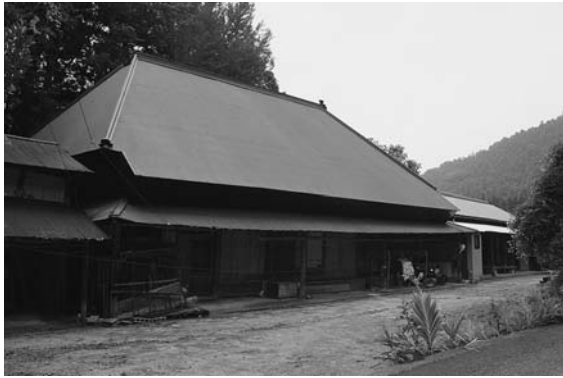
図23 建物外観

檜原集落の東北に位置し、屋敷地の南側が道路に面する。主屋は間口8間奥行4間、土間部分間口3間、間取りは「変則的な四間取り」(図23)。主屋の東に新しい住宅が建てられ、普段はそちらで居住する。棟札はなく、ヒアリングからも建設年代は特定できなかった。長い間、倉庫として使われており、柱は長押の位置で折れ、傾いている。茅葺きの屋根(現在はトタン巻き)の下に、勾配のついたヤマト天井が組まれているのが特徴的である(図24)。また、オモテの前には、2間の連子格子がつく。

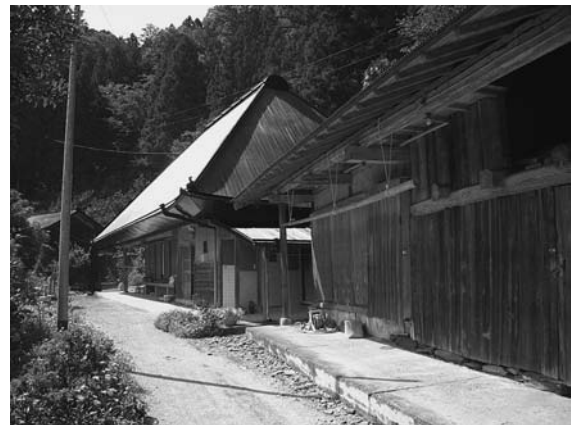
図25 建物外観

南北に流れる穴吹川の西岸、少し緩やかな南東斜面に位置する。東から、便所・牛舎・主屋・隠居と横一列に並ぶ(図25, 26)。聞き取りによると主屋は大正初期に建てられたという。建物規模は桁行6間半、梁間3間半で、間取りはカミ・シモザシキを持つ「喰違四間取」の右勝手である。屋根は茅葺きの上にトタンを葺き下屋はなく葺き降ろしで、軒裏には化粧に野地板と垂木を用いたノキハリがみられる。

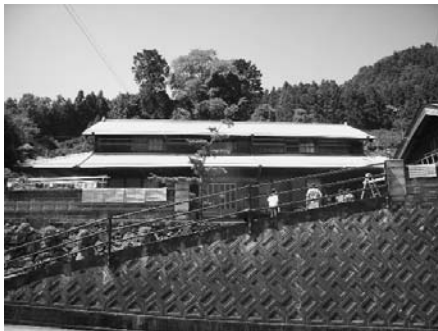
図28 建物外観

当家は森遠の比較的緩やかな南斜面に位置する。主屋は梁間4間桁行9間と規模が大きく、間取りは「変形六間取」である(図27)。棟札による建築年は、文政9年(1827)である。元々茅葺きであったが、昭和30年頃小屋下げし、2階建金属板葺きに改造した(図28)。ゲンカンと廊下は2代前の当主の増築で、それまではオリマから出入りしていたという。高い位置に梁を二重に入れて桁行梁を挟む比較的新しい組み方で、各部屋に長押が廻り軸組を固めている。下手妻の上屋柱がニワに1本立ち、その奥に床を張っている。庇桁を受ける桔木は、ニワ・オリマ境、チャノマ・シモノマ境はマエゲタ筋の上屋柱に、オリマ・チャノマ境はそれより半間入った上屋柱に差し、外まで伸びる。

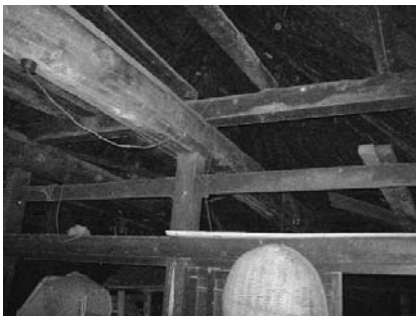
図33 梁組

当家は太合谷川沿いの南斜面に位置する。敷地内に主屋を新しく建て、もと主屋であった茅葺きの建物は、現在倉庫として使用されている。間口が1間半ほどあった土間部分が取壊されており、梁間3間半桁行4間半と規模は小さい。2帖のネマが2つ並ぶ「中ネマ三間取」である(図31)。梁間が五尺間で、上屋梁間2間半を3等分に桁行梁(この地域でヒキモンと呼ぶ)が2本架かる(図32, 33)。上手入側とネマ入口の柱位置は桁行梁とずれている。オモテとナカノマ前面の入側に内法高さでケヤキのマエガタメが入り、下屋部分を室内に取り込んでいる。2室とも天井を張っておらず、上屋の内法上は土壁・板張りもなく、貫が1段入る。軸組が長押と貫で固めるヌキダチであること、桁行梁の端部と柱の仕口が長柄鼻栓打ちであること、内法が1670と低いことなど古い要素が多い。棟札が見つからず建築年は不明であるが、以上のことから18世紀中期の建築であると推定される。
