吉野川市山川町の民家

民家班（日本建築学会四国支部徳島支所）

要旨：山間部、段丘部、平野部の3つの地形に分かれる山川町において、民家がどのような特徴を持っているのか、またどのように変遷してきたのかを明らかにするために、その地域の特色を色濃く持つ茅葺き民家を対象に調査を行った。今回の調査では、これまでの既往研究をもとに、山川町内の138棟の茅葺き民家を悉皆的に確認すると共に、主要な民家11棟について詳細調査を行った。その結果、屋敷構えや建物規模、主屋の方位、勝手（土間の位置）などについて、それぞれ地形により特徴があることがわかった。また、間取りは町内全域で四間取が支配的であったが、座敷3室が矩折りに配置された鍵座敷型が存在することや、県内山間部民家を代表する間取りである中ネマ三間取も過去に存在していたことなどが明らかになった。

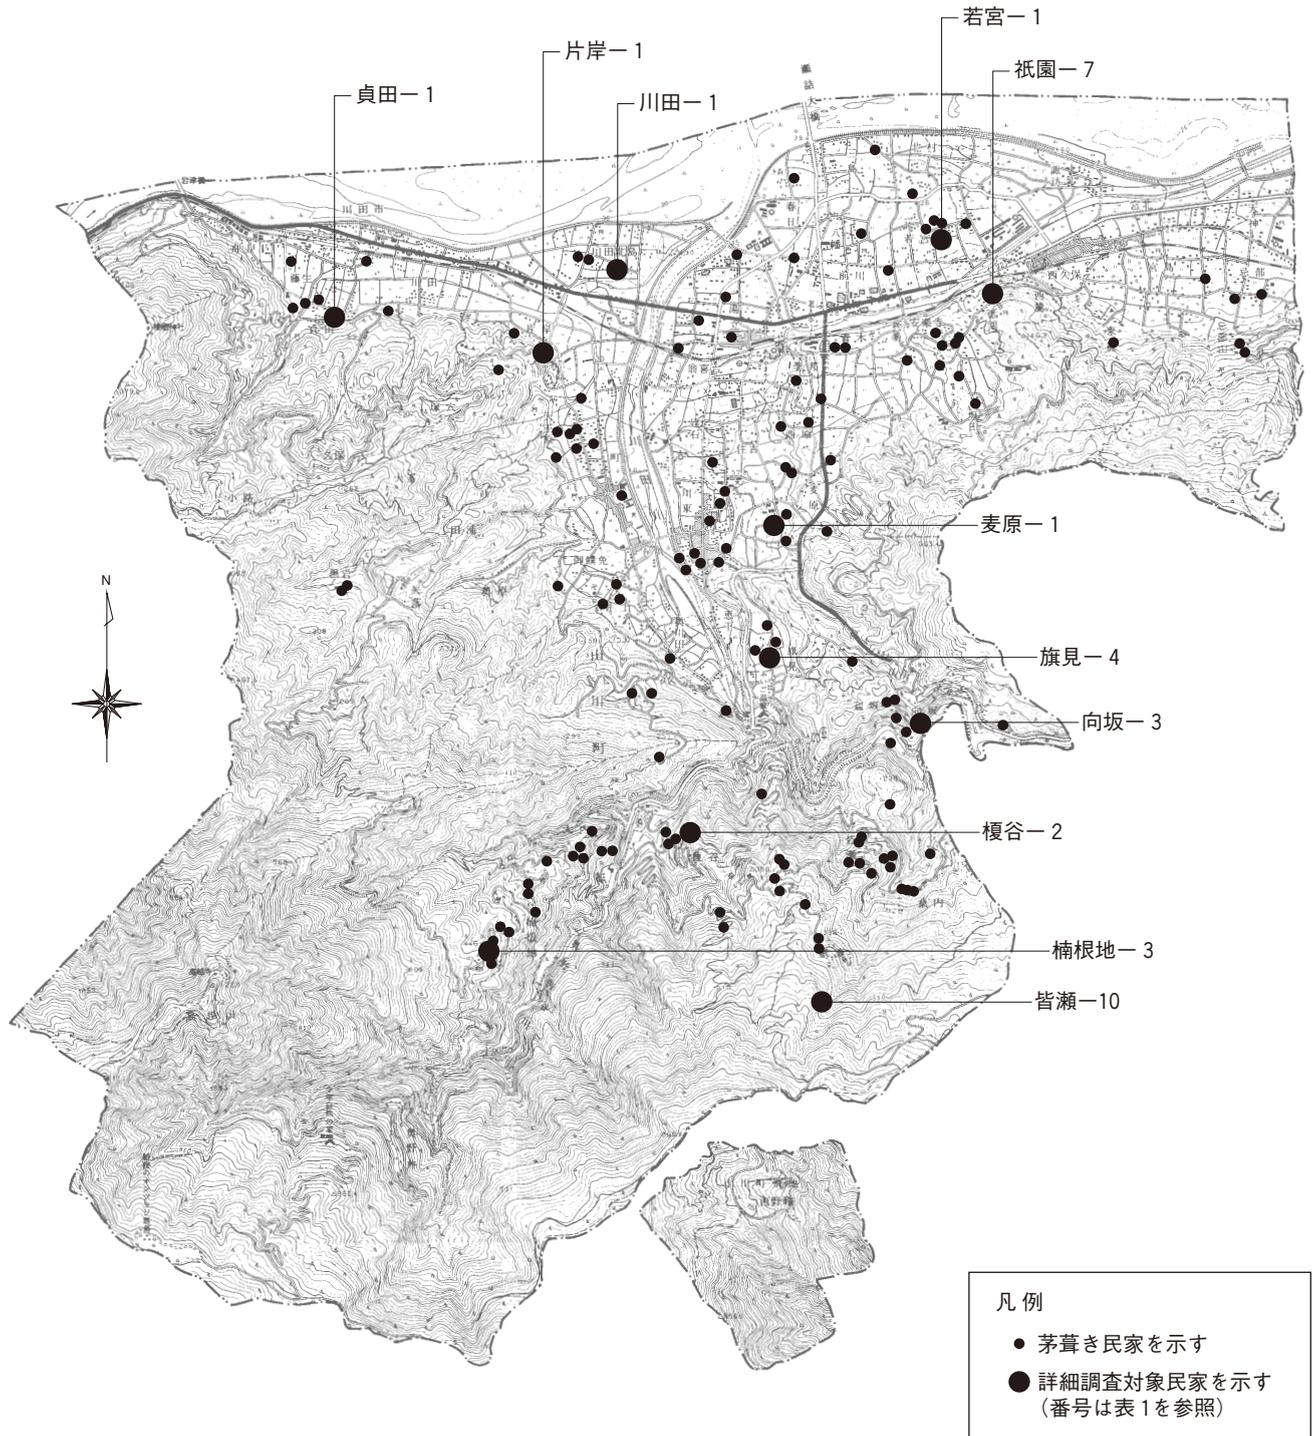
図3 調査民家分布図

山川町内の茅葺き民家の分布図を図3に、その調査データを表1に示す。

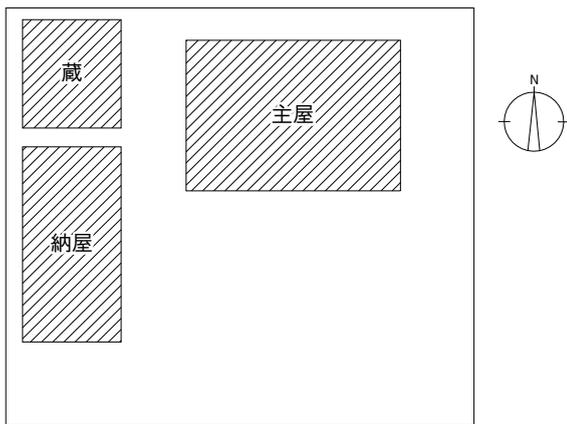
図4 平野部・段丘部 配置模式図

前述のように山川町の地形は平野部・段丘部・山間部の3つに分けることができる。平野部では、屋敷地は比較的広く、ほぼ整形であり、石垣を積み周囲の地盤面より高く造成しているところが多い。これは度々起きる洪水から家屋敷を守るためのものである。建物配置は主屋を屋敷地の北側に、納屋や蔵をその西側に配置し、南側には広い庭をとることが多い。段丘部においては、地形は平坦で平野部と変わらないが、洪水の害を受けることはないため、屋敷地全体を高くしない。建物配置は平野部と変わらない(図4)。また、山間部では、急な斜面を切り盛りし、谷側に石垣を積み等高線に沿って敷地を造成している。そのため、建物配置は主屋と付属屋が等高線に沿って細長く並ぶ(図5)。

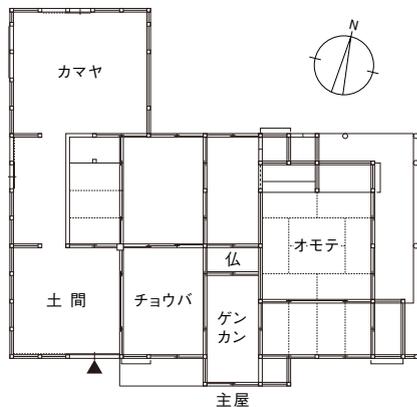
図9 元庄屋屋敷の間取り

間取りが確認できたのは、ヒアリングも含めて全部で35棟で、二間取が2棟、中ネマ三間取が1棟、四間取が28棟、六間取が2棟、その他1棟であった。中ネマ三間取は、徳島県の間部民家を代表する間取りの一つであるが、確認できた1件は、享保13年(1728)築であった。「阿波の民家」に報告されている4棟は、座敷3室が矩折りに配置される鍵座敷と呼ばれる形式で、建築年代は宝暦、天保、万延、明治と18C中頃以降である。また、平成13年に阿波のまちなみ研究会が調査した、皆瀬の元庄屋敷(図9)も玄関構えを持つ鍵座敷型六間取で、嘉永6年(1853)築である。本調査においては、鍵座敷型の間取りを確認できたのは「阿波の民家」にも報告されている、「若宮-1」1棟のみであったが、過去の記録とあわせて考えると、18C中以降には鍵座敷型の間取りが存在し、それ以前には中ネマ三間取も存在していたと考えられる。図10に山川町における主な間取りの模式図を示す。

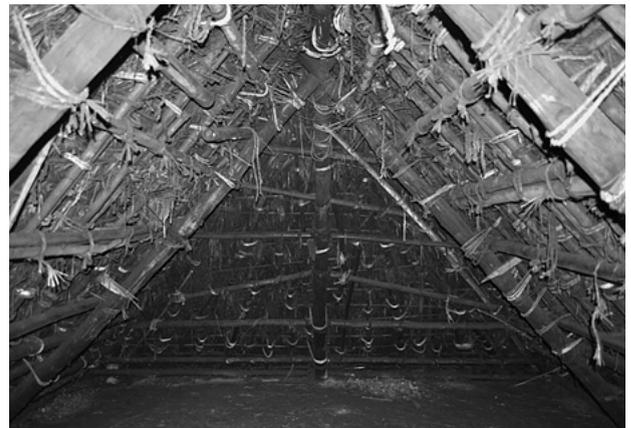
図11 小屋組み

上屋梁の上に土を置いたものをヤマト天井と呼ぶが、詳細調査を行った11棟の内、10棟がヤマト天井であった。また、小屋組を確認できたものは全て叉首^{さし}構造で、小屋束を用いたものはみられなかった。(図11, 図12)。

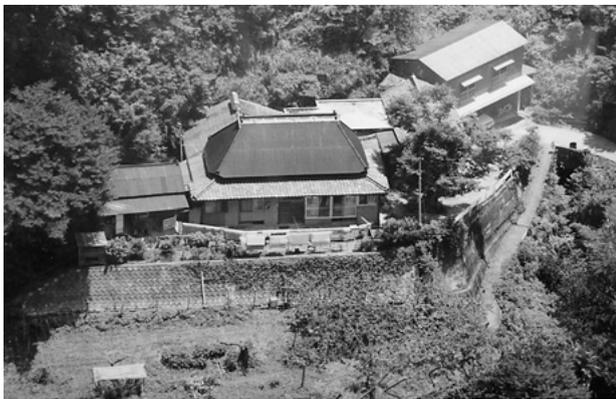
図13 屋敷構え (航空写真)

1) 榎谷一 2 (山間部)

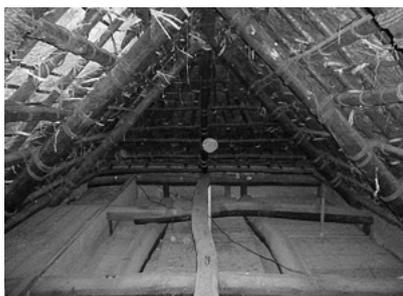
図19 梁組と小屋組み

持つ中ネマ三間取(図17)である。また、小屋裏から確認できる既存柱間は5尺間となっており(図18, 19) 祖谷や木屋平などで見られる19世紀中頃以前の古い時代の柱割りである。昭和30年頃まで煙草の生産をしていたためか、天井には土を置いていない。

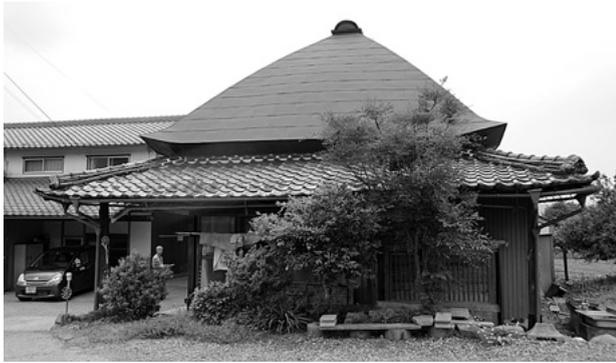
図20 主屋外観（東側）

当家は川田川下流東岸の河岸段丘上の平地に位置する。南北に細長いほぼ整形な屋敷地の北側いっばいに主屋(図20)が建つ。その南西には元々納屋があったという。現在はその位置に、昭和60年頃に建てられた2階建ての離れが建つ。

られた建築である。主屋の間取りは、左勝手整形四間取である（図21）。現在は各部屋に天井が張られているが、ヤマト天井である。元々下屋は無く、葺き下ろしであったが、昭和40年代後半に茅葺き屋根にトタンを巻き、下屋をつけたという。

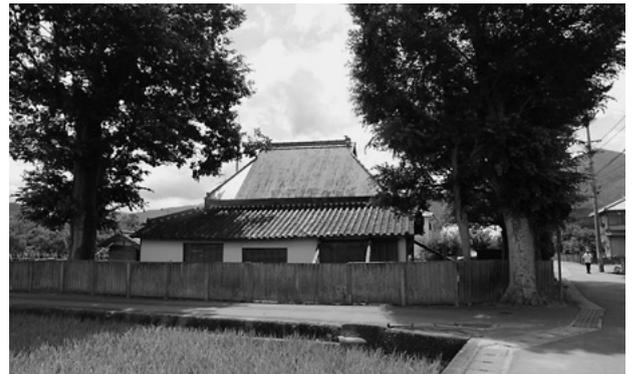
図22 主屋外観（北側）

吉野川市指定有形民俗文化財である。吉野川と川田川の合流する氾濫原に立地している。整形な屋敷地の北側に建設当初からといわれる榎の大木に挟まれるように建つ（図22）。建築年は棟札により文化6年（1809）である（図23）。

基礎に石を積み、屋敷地盤より40cmほど高くし、床は屋敷地盤より1m程高くしている。この地域が氾濫原であることによる洪水への備えと考えられる。

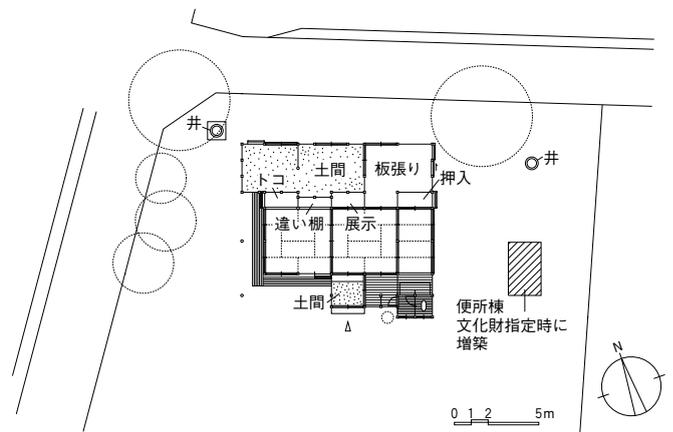
図24 配置・間取り

現在の間取りは畳敷きの間を東西に3つ並べ、その北に下屋を出

し、土間と板の間が並ぶ。畳敷きの間の南側には玄関と便所を構える（図24）。町が買収したときに少し改修されているとのことであるが、構造や間取りの変更はされていない。

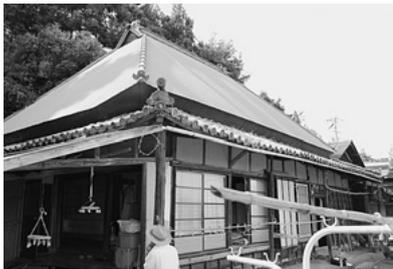
図25 主屋外観 (南西側)

当家は、稲田家より名字帯刀を許された五人組の組頭だったという。主屋は（図25）、宝暦～明和年代（1751～1772）に建てたと伝えられ、楠根地地区では一番古いという。茅葺き屋根にトタンを巻き、本瓦葺き下屋が3方に付く。間取りは右勝手四間取。南に便所の増築などの改造が見られる（図26）。オモテの間は長押が廻り、竿縁天井を張る、チョウバ

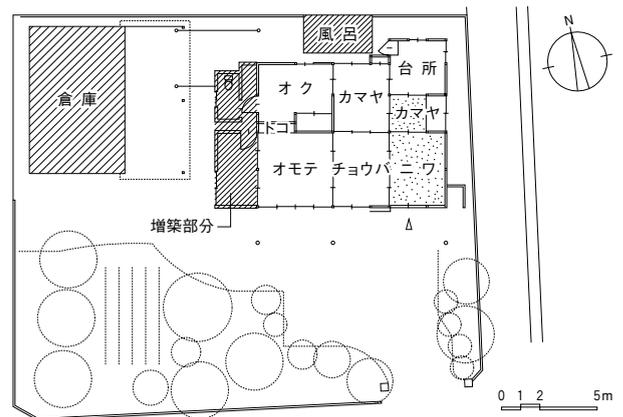
図30 配置・間取り

主屋は南向きで、西側および北側の増築部分を除くと、右勝手整形四間取である (図30)。土間に面した2部屋のうち、奥の家族の食事の間を「カマヤ」と呼んでいるところが特徴的である。屋根は、平入り寄棟の茅葺で、現在はトタンを巻いている。南北

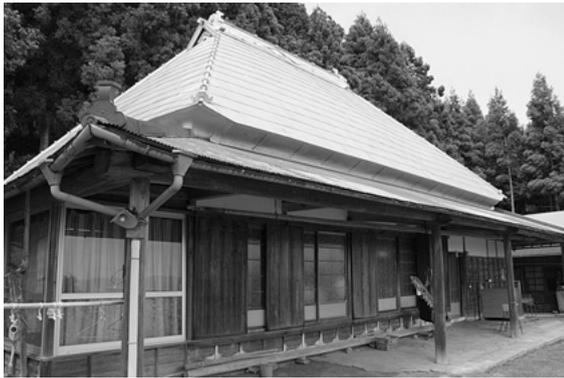
図31 主屋外観（東側）

当家は皆瀬集落の南端に位置し、今回の調査の中では最南端である。急な坂道を上った東斜面に位置する屋敷地は、斜面を切り盛りして等高線に沿って細長く造成されている。南から倉庫、主屋 (図31)、離れ (元牛舎) と並ぶ。聞き取りによると、昭和27年頃に下屋と台所を増築したという。また、南の倉庫のところには煙草の乾燥室と養蚕室があり、主屋に続いていたという。

時に茅葺きの軒鼻を切り、トタンで巻いているが、下屋の無い裏面では、葺きおろしの形態がそのまま残っている。外壁は土壁で、正面は下見板張りとして土壁の落ちるのを防いでいるのに対して、裏面では山が接近して風当たりが弱いためか、土壁仕上げとしている。

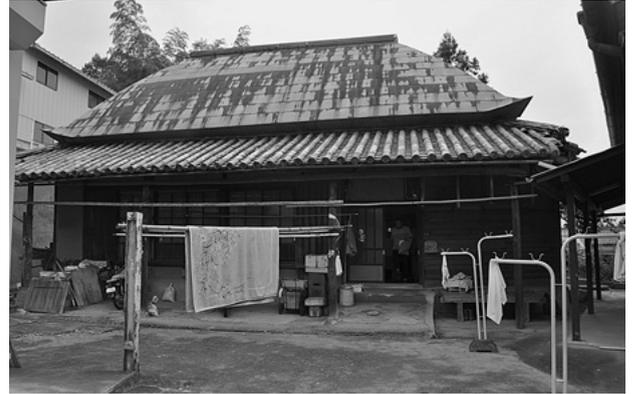
図35 主屋外観（南東側）

小間中、奥行四間、上屋梁間三間の下屋造りで、小屋組は又首構造である。屋根は小麦で葺いていたが、昭和25年頃にトタンを巻いている。平野部の民家の特徴といえる、整形な四間取や切石の基礎が見られる。棟札などによる建築時期の特定はできなかった。

当家は高越山の麓の東斜面に位置する。屋敷地には、主屋（図35）、茅葺き屋根の納屋、車庫などが建つ。茅葺きの納屋は、昭和54年（1979）まで主屋として利用されていた。主屋は右勝手四間取（図36）で、地形に合わせて東向きに建っている。間口6間と

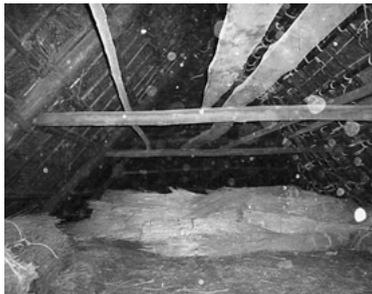
図34 小屋裏

主屋の建築は棟札 (図32) によると天保14年 (1843)。元々は間口六間、奥行三間半、間取りは右勝手四間取である (図33)。小屋裏は天井の上に土を置いている (図34)。主屋正面は下屋を増築する

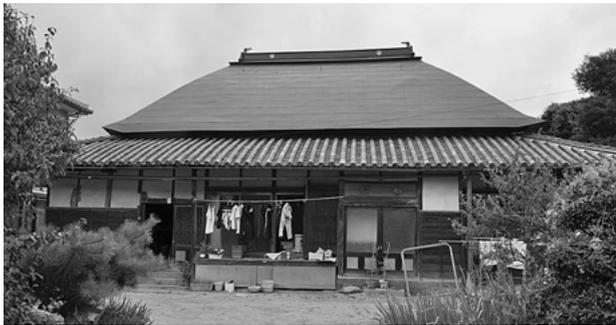
図37 主屋外観(南側)

当家は武家の系譜を引く家柄で、吉野川沿いの平野部に位置する。ほぼ整形の屋敷地の中央北寄りに主屋（図37）が、西側には、北から土蔵、納屋、倉庫が建つ（図38）。乾（北西）の位置に建つ土蔵は、洪水から大切な家財を守るために、石積み基礎により床を高くしている。

は又首構造となっている。屋根にトタンを巻き、建具をアルミサッシに変更、外壁の荒壁の上に板を張った程度で、改造は少なく、創建当初の形を良く残している。

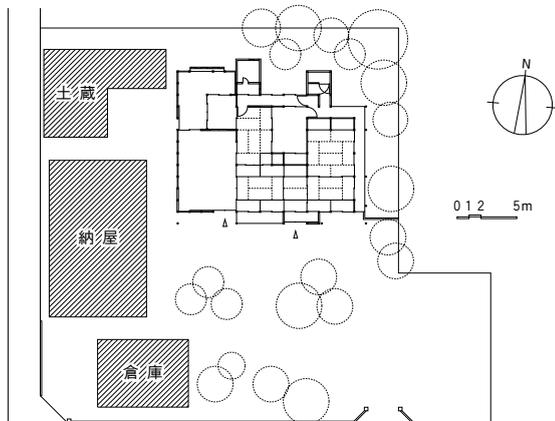
図38 配置・間取り

主屋は左勝手六間取でゲンカン構えを持つ。床のある座敷が上手奥に位置し、座敷が矩折りに続く鍵座敷型の間取りは、木屋平の三木家や美郷の後藤田家など周辺の武家の系譜を引く家の間取りと共通している。また、勝手の位置、カマヤ部分を背面に突き出しているところなどは、吉野川下流部の藍作民家の特徴と共通する。構造は下屋造りで、小屋組

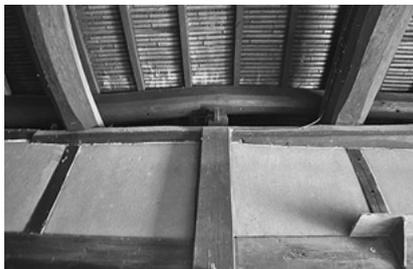
図40 二重梁の架構

主屋の小屋裏から享保8年(1723)の棟札(図39)が見つかったが、「阿波の民家」によると鬼瓦には天保7年(1826)の銘があるとあり、二重梁の架構(図40)や材の状況などから、天保年間の建築と考えられる。

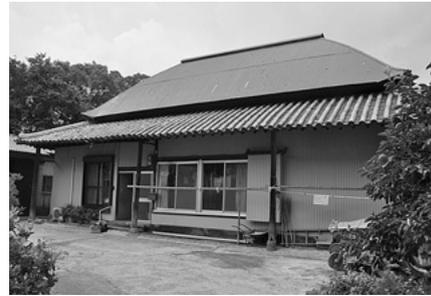
図41 主屋外観(南側)

の主屋(図41, 42)は茅葺きで、現在はトタンが巻かれている。小屋裏に棟札が残されており、昭和18年9月23日の建築と確認できた(図43)。小屋組には少し傷みがみられ、内外部とも改造の手が加えられている。

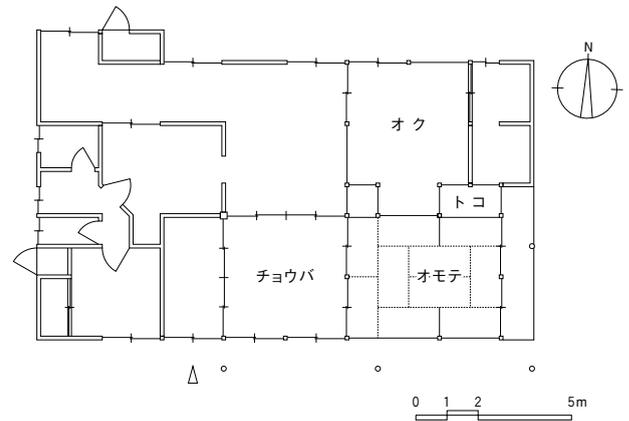
図42 間取り

当家は山川町の北東に位置し、川と山に挟まれた狭い平野部の山際にある。南向き左勝手整形四間取

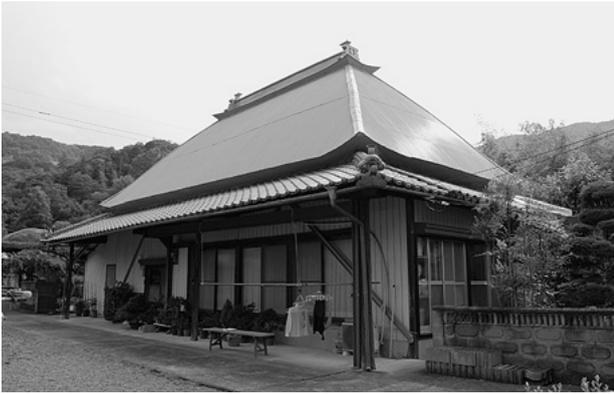
図44 主屋外観（北東側）

当家は山川町の西北に位置し、川と山に挟まれた狭い平野部にある。屋敷地はやや南北に細長く、東向き主屋(図44)が中央部西寄りにあり、その北側に土蔵と藍寝床が並ぶ(図45)。主屋は左勝手の整形四間取で、建築年は棟札(図46)によると天保2年(1831)。棟札は棟木の裏ではなく、小屋組の途中に置いてあった。藍寝床には嘉永年間(1848-1853)の棟札があったという。トタンの下には麦藁を葺いており、ヤマト天井である。主屋の主要部分は改造されておらず、下屋は昔からついていたという。イモプロは1ヶ所、オクドが2~3あり、囲炉裏はなかった。かつて藍作、養蚕をしていたという。

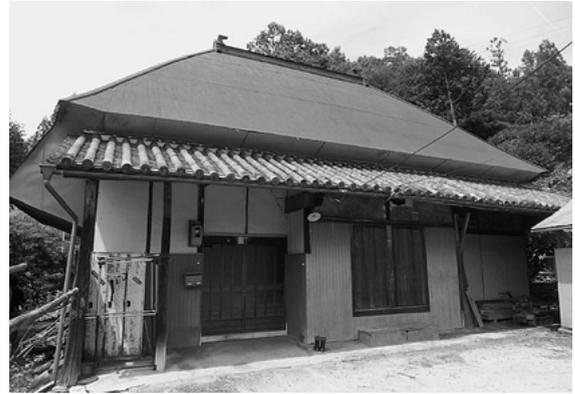
図47 主屋外観（南側）

ヨウバ) され、ゲンカン構えのように拡張されている点が特徴的である。かつては藍作や養蚕を行っていたというが、現在は住んでおらず、農作物の保管に利用している。

当家は山川町の山間部に位置し、南北に細長い敷地内には北から蔵，主屋（図47），倉庫と並ぶ（図48）。主屋は左勝手四間取，間口六間，奥行三間半，西面のみ葺下しで3方下屋を廻している。屋根は小麦殻で葺いており，昭和22年頃に葺き替えた後，トタンを巻いている。かつては小麦殻を天井に上げて保管していた。葺き替えは，2方ずつ10～15年毎に行い，職人4，5人と集落から5軒くらいが集まって手伝っていたという。小屋組は又首構造，ヤマト天井の下に昭和40年頃に天井が貼られている。主屋の建築年代は棟札により文政10年（1827）である。建物前面中央の下屋部分（幅二間分）が内部化（チ
