# 東みよし町「旧三加茂町」の社寺建築

社寺建築班（郷土建築研究会）

要旨：神社本殿の建築様式は、ほとんどが流造で、一部に入母屋造がみられた。また、徳島県西部の特徴である直線肘木を多く確認することもできた。寺院本堂は、3カ寺で江戸時代末期の建物を確認した。お堂は、山間部・平地部ともにすべて閉鎖形であった。

Architecture of shrines and temples in “ex-Mikamo Cho”, Tokushima, Japan

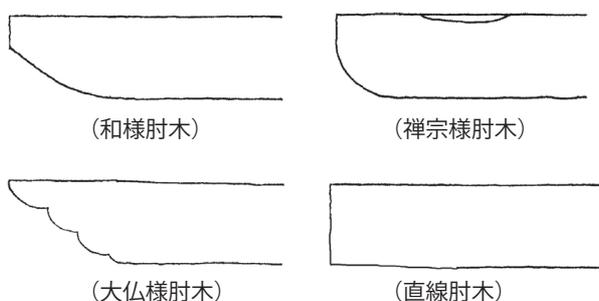
図1 様式別肘木先端の形状図

徳島県西部の建築様式の特徴である直線の肘木ひじきが、加茂山ノ上の鴨神社本殿と拝殿など、6社と1鎮守堂ちんじゆどうの計8棟でみられた。肘木とは斗拱ときょうの一つで、柱の上に置かれ上部の構造を支える部材である。一般的な肘木は、両端がゆるやかなカーブになるよう加工されているが、今回の調査でみられた肘木は、両端部が切り放しのままの直線である(図1・2)。以下、このような肘木を「直線肘木」と呼ぶ。直線肘木は、香川県の金刀比羅宮本殿をはじめ、阿波学会の調査では、つるぎ町半田・井川町・美馬町などで確認されており、旧三加茂町の調査からも、徳島県西部の広範囲で用いられていることが分かった。なお、つるぎ町半田の石堂神社本殿は、直線肘木を用いた代表的な建築で、町の有形文化財に指定されている。

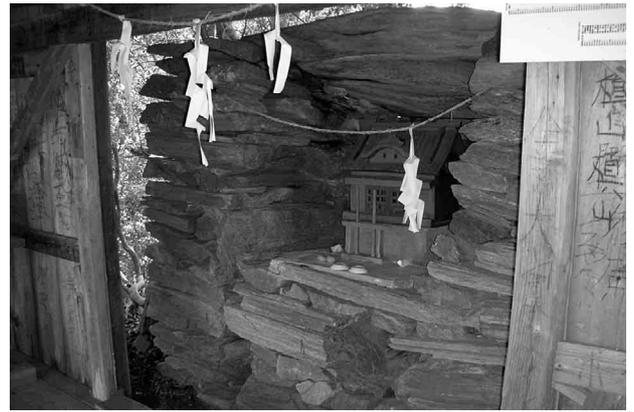
図3 石鎚神社本殿と覆屋

加茂金川谷の石鎚神社本殿は、壁と天井を野面石の乱積み(緑泥片岩)で造られた覆屋おおいやに囲われている(図3)。今回の調査で唯一の石積み建築であるが、井川町の調査では、類似形状の拝殿を数棟確認している。

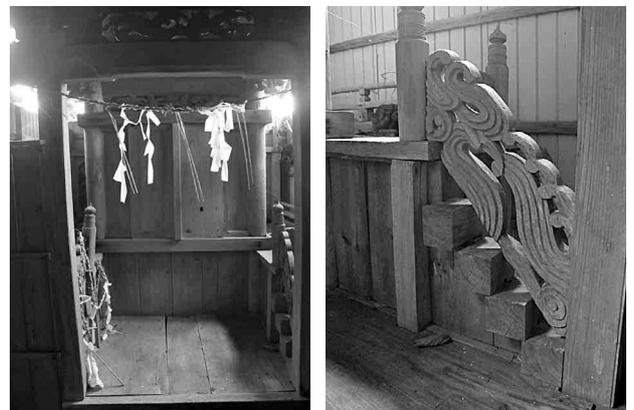
図4 荒神社本殿 階

西庄土久保の荒神社本殿きざしの階こうはいしらは、向拝柱に挟まれた中央部が途切れる珍しい形状であった(図4)。昇高欄のぼりこうらん両筋に残る階は木口4級で、その断面から後補によるものとは考えにくい。地元の80代男性によると旧来からこの形状であり、階を省略して棚を設ける見世棚造とも異なる。

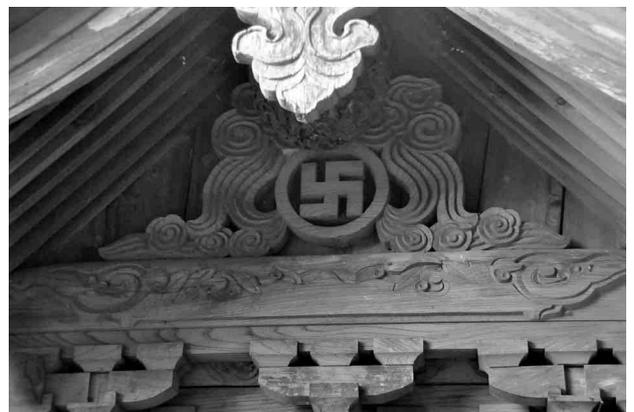
図5 荒神社本殿 妻飾の卍

西庄小伝の新田神社拝殿や荒神社本殿などに、卍まんじが刻まれていた(図5)。5社5棟で確認し、左卍1カ所・右卍4カ所で、場所は本殿の棟の鬼板おにいたや妻飾つま飾、拝殿の獅子口である。蜂須賀家の家紋が「丸に左卍」であるが、蜂須賀家のものか、仏教の影響かは定かではない。

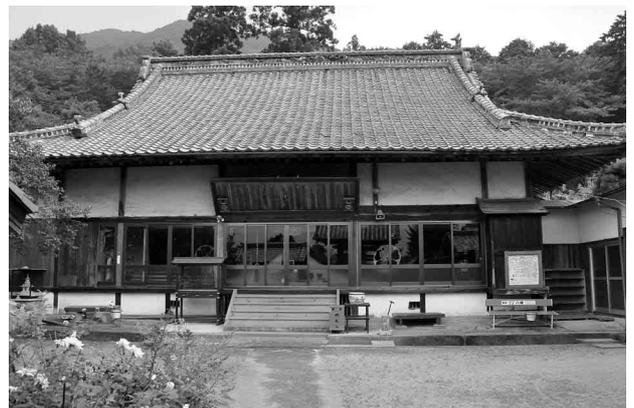
図6 長善寺本堂

寺院本堂は10カ寺にあり、建築様式や寺伝から3カ寺が江戸時代末期の建物と考えられる。毛田の舞寺本堂の観音堂は正面三間、奥行四間、宝形造、本瓦葺、向拝は一間緹破風の建物で、建築様式より江戸時代末期の建築と推測される。中庄の長善寺本堂は桁行五間、入母屋造、本瓦葺の建物で、寺伝によると嘉永2年(1849)の建築である(図6)。西庄山田の極楽寺本堂は桁行五間、寄棟造、本瓦風スレート葺の建物で、寺伝によると慶応元年(1865)の建築である(図7)。長善寺と極楽寺の本堂は、柱上部に斗拱がなく、簡素な造りであった。

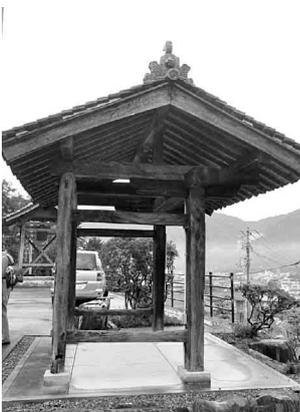
図8 福性寺薬医門

山門は、舞寺・長善寺・極楽寺・中庄の林下寺の4カ寺が、梵鐘を吊るす鐘楼門である。規模は、舞寺と極楽寺が三間一戸、長善寺と林下寺が一間一戸であった。加茂の福性寺・興聖寺の2カ寺は、一間一戸の薬医門である(図8)。薬医門は、棟の位置が梁間の2本の柱筋上部になく、内側に寄っていることが特徴である。

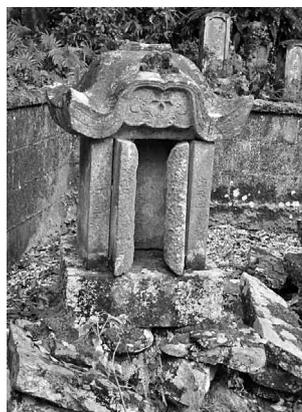
図9 円仏堂の石室

西庄西伊勢久保の円仏堂の墓地にて、宝永3年(1706)の石室を確認した。向唐破風造で、観音開きの扉が付く(図9)。

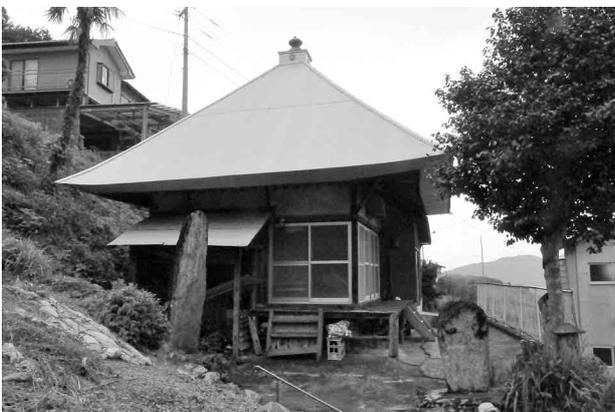
図10 中屋薬師堂

建物の形状は、山間部・平野部ともにすべて閉鎖形であった。加茂の炭焼大師堂と川村観音堂は、正面三間、奥行四間、宝形造、本瓦葺、向拝は一間緹破風の建物である。西庄の中屋薬師堂は三間堂、宝形造、茅葺トタン巻の建物であり、正面右側に水廻りが増築されていた(図10)。奥村の明合大師堂は桁行三間、梁間四間、寄棟造、茅葺トタン巻の建物で、明地観音堂は正面三間、奥行四間、宝形造、トタン葺の建物であった(図11)。

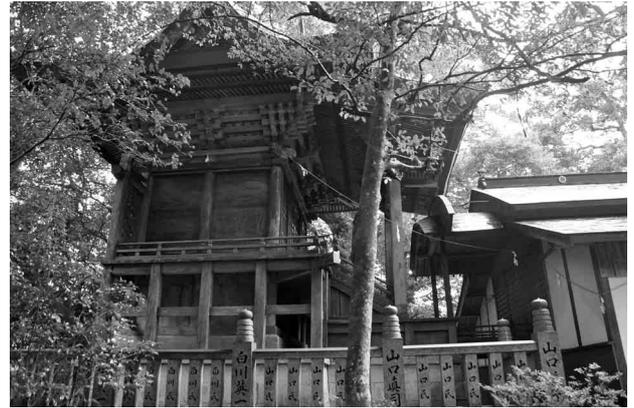
図13 本殿側面

本殿は三間社の入母屋造銅板葺で、花崗岩の切石積みの基壇に載る (図13)。身舎部分は円柱 (上粽) を切目長押と内法長押で固め、柱頭部には獅子鼻付の頭貫と厚台輪が載る。斗栱は三手先で、柱間には連斗と中備彫刻を填める (図14)。軒は二軒繁垂木とし、妻飾は虹梁の上に蟻股が載る。

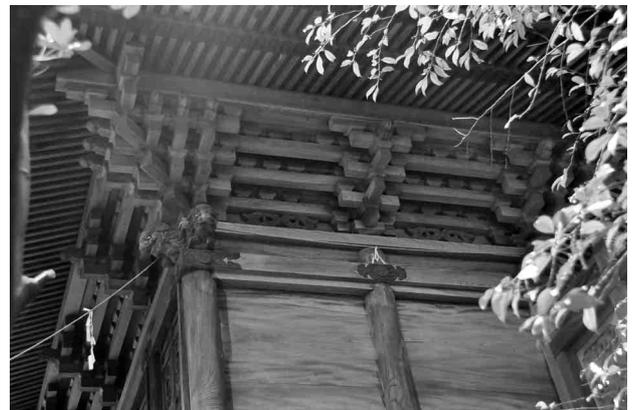
図14 本殿組物 (三手先・直線肘木)

この本殿の特徴の一つが、曲面加工を施さない直線肘木が斗栱に使われていることである。建築年代は、直線肘木と彫りの深い彫刻から、明治期の建立と推測する。

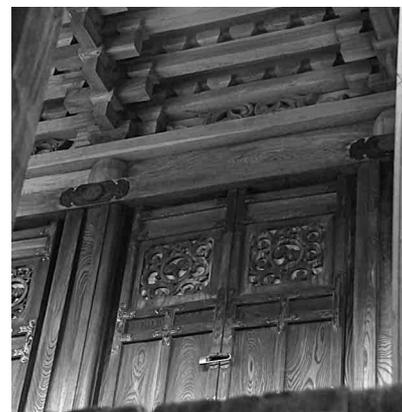
図15 本殿正面 (棧唐戸)

二軒繁垂木 切石基壇 (花崗岩) 棧唐戸

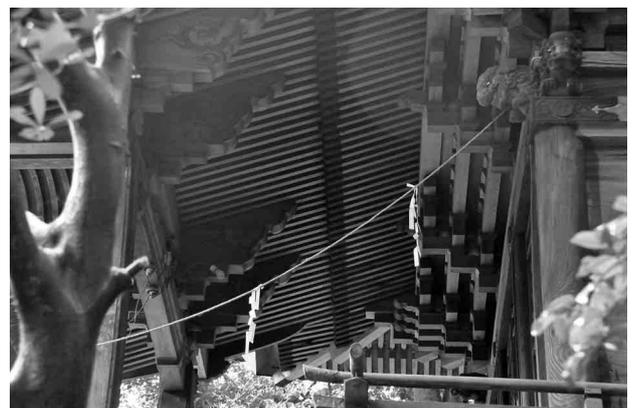
図16 本殿向拝 (手狭)

向拝部分は總破風、軒唐破風で、几帳面取の角柱を虹梁型頭貫 (象の木鼻付) で固める。柱頭部の斗栱は出三斗で、柱間には中備彫刻を詰め、手狭で身舎と繋ぐ (図16)。縁は三方切目縁で、芻高欄が彫刻を施した脇障子に取り付く。軒は二軒繁垂木である。階は板階段とし、浜床を張り、腰組は束を立て、貫を通す。

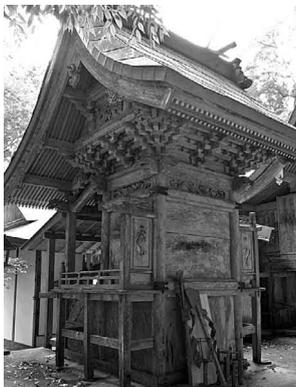
図17 出雲神社 全景

と同規模で、東隣に位置する末社である。一間社流造鉄板葺に水平・垂直切の置千木が付く (図17)。身舎部分は、円柱を切目長押と内法長押で固め、柱頭部には頭貫木鼻 (象) と台輪留が載る。組物は三手先とし、中備に詰組を配し、通し肘木に連斗を載せる。軒は二軒繁垂木とし、妻飾は大虹梁の上部に2本の大瓶束で一手先通肘木を受け、二重虹梁を支え、その上に皿斗を二重に重ね、斗栱は二手先とする。支輪には彫刻板支輪を詰め、破風にはかぶら懸魚が取り付く (図18)。

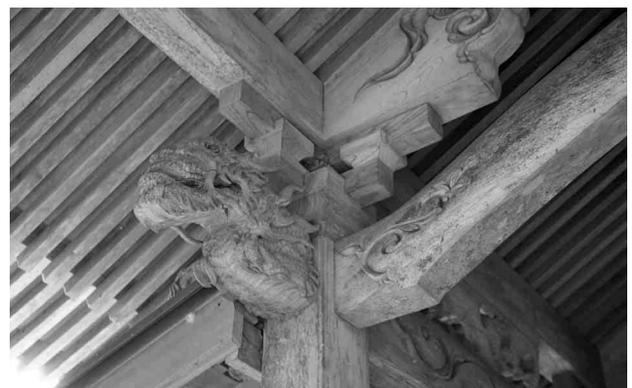
図20 向拝木鼻 (龍) と繫海老虹梁

向拝部分は、几帳面取の角柱を立て、虹梁型頭貫 (龍の木鼻付) で固める。柱頭部には大斗を置き、出三斗で軒を受け、中備には彫刻を填める。身舎との繋ぎに海老虹梁と手挟を併用する (図20)。縁は、三方に切目縁を回し、身舎背面柱筋に脇障子が付く。高欄は擬宝珠高欄とする。階は三級の板階段とし、浜床を張る。

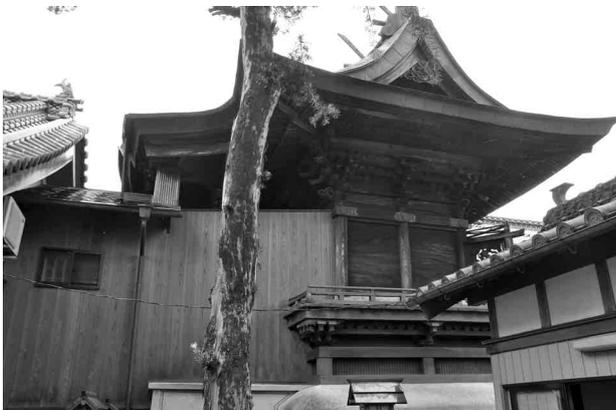
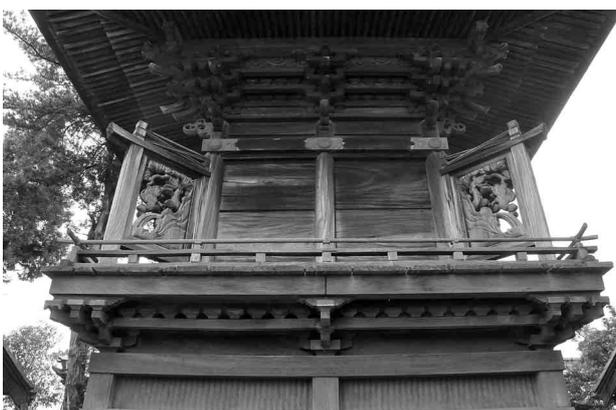
図21 本殿全景

の布積基壇に建つ (図21・22)。身舎部分は、円柱 (上粽) を切目長押, 内法長押 (彫金) で固め, 横羽目板の壁を張る。柱頭部は, 頭貫木鼻 (拳) と台輪留が載り, 斗栱は三手先 (二重尾垂木) とし, 天井は連斗と板彫刻支輪, 軒は二軒繁垂木とする。屋根は, 千鳥破風付緹破風軒唐破風の複雑な形状を持つ。

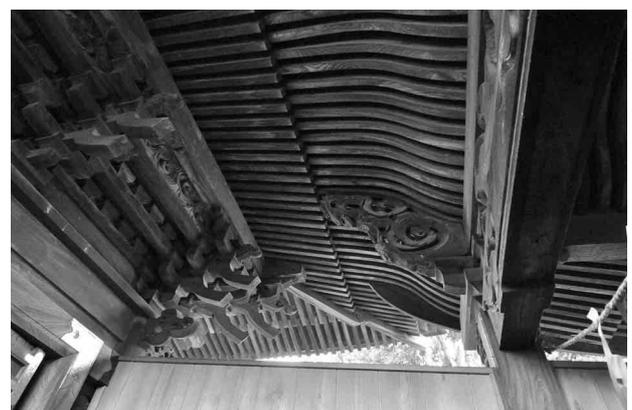
図24 本殿の身舎と向拝の組物

向拝は, 角柱を虹梁型頭貫木鼻 (獅子) で固める。身舎の繋ぎは, 籠彫りの手扶 (渦と雲模様) が付き, 柱頭部の斗栱は出三斗とする (図24)。縁は, 四方切目縁とし, 隅行に松と鷹を彫刻した脇障子が付く。二手先の腰組で支持し, 刎高欄 (先端一部損傷) を付ける。

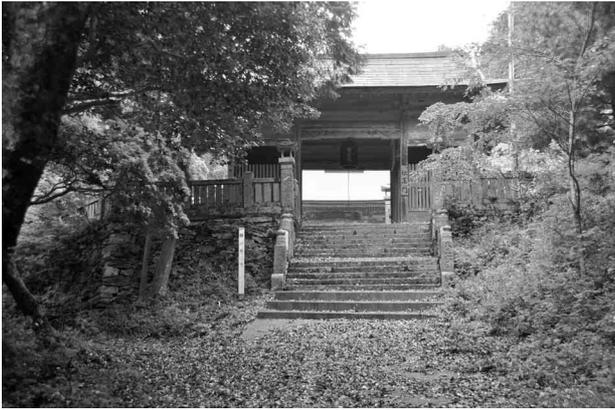
図25 仁王門

山門は金剛力士像が安置され、三間一戸八脚門の形態を持つ鐘樓を兼ねた仁王門である (図25)。

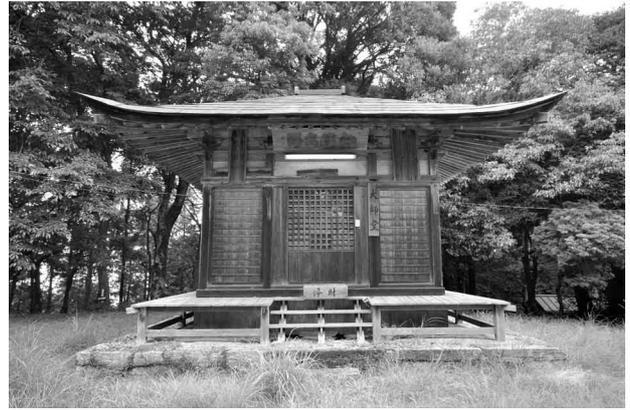
図27 大師堂

大師堂は質素な小堂で、角柱 (上粽) に柱頭部の組物も平三斗と簡素に仕上げる。この建物は、屋根を寄棟造とし、粽柱、台輪、建物の中心から放射線状に配する扇垂木などの禅宗様と、長押や舞良戸などの和様で構成される折衷様式である (図27)。

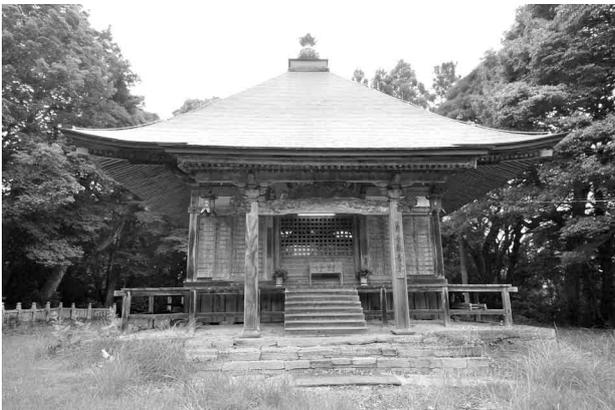
図26 本堂 (観音堂)

本堂は、正面三間 (7.88m)、奥行き四間 (8.22m) と標準的な規模の堂宇である。正面には縋破風 (屋根勾配の延長線上に突き出す) の向拝を付ける。向拝柱の脚元の石造礎盤に線刻が施され、向拝柱頭部に皿斗がみられる。屋根の傾斜を強くし、垂木は茨鱗付きの垂木とし、柱間の中備彫刻 (竹に虎) や主屋との繋ぎの手挟には、籠彫 (牡丹) などの彫刻が精巧で、幕末の様相が顕著である。また、背面中央に大きな火灯窓を開くのは独特で、頭貫に獅子や猯などの木鼻を付けて賑やかに飾るが、西面にはそれらが省略されている (図26)。内部の間取りは、前筋一間を外陣とし、その奥を内陣とする。内陣の奥筋に円柱を立て、腰高さの仏壇を設け厨子を安置する。床は外陣が拭板張り、内陣は畳敷きとする。天井は内陣・外陣とも格天井で、一間一花 (花と紋柄) で飾る。

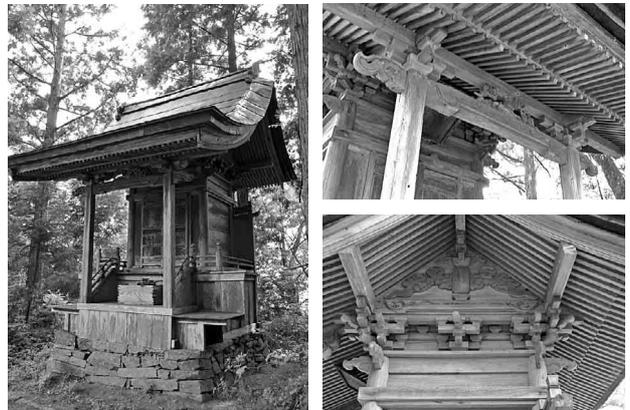
図28 鎮守堂 直線肘木の組物

鎮守堂とは、寺院を守護する神のための堂宇で、神仏習合のなごりといえる。野面石乱積基壇 (緑泥片岩) に建つ、一間社流造で階を略した見世棚造の神社建築である。建立時期は明治時代で、組物の一部に近世の肘木の様式にはみられない直線肘木がみられる (図28)。
