徳島県阿南市産大理石の歴史的**重要**建造物における使用例

特別寄稿: 「口絵解説: 徳島県阿南市産大理石の歴史的**重要**建造物における使用例」(石田ほか, pp.195-198) の図と写真に対応。

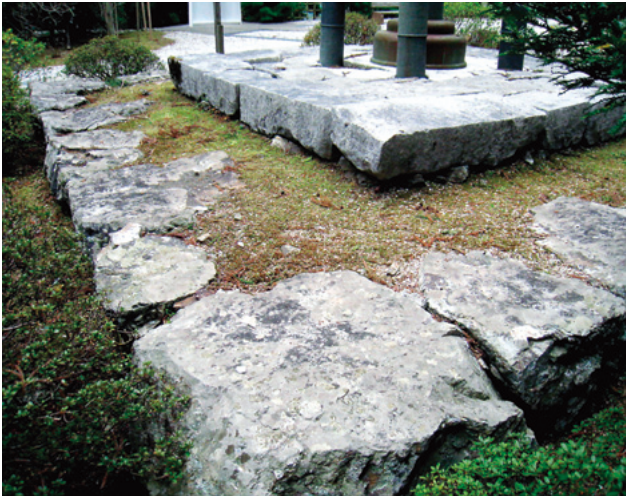
写真1 21番札所太龍寺三重宝塔礎石の大理石。

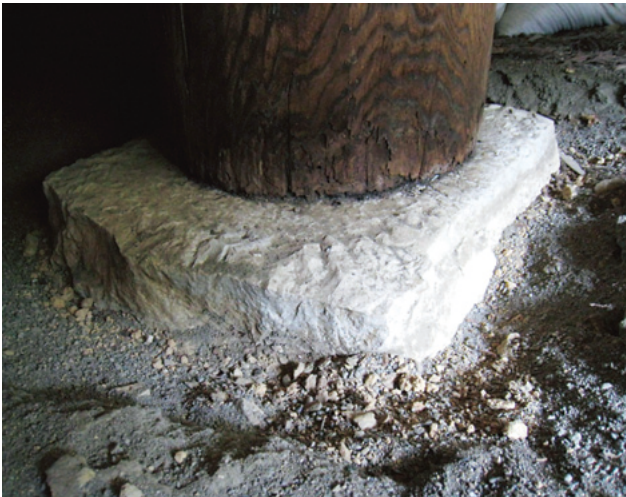
写真2 21番札所太龍寺多宝塔の礎石の大理石（図1 Loc.1）。多宝塔は文久元（1861）年建立。

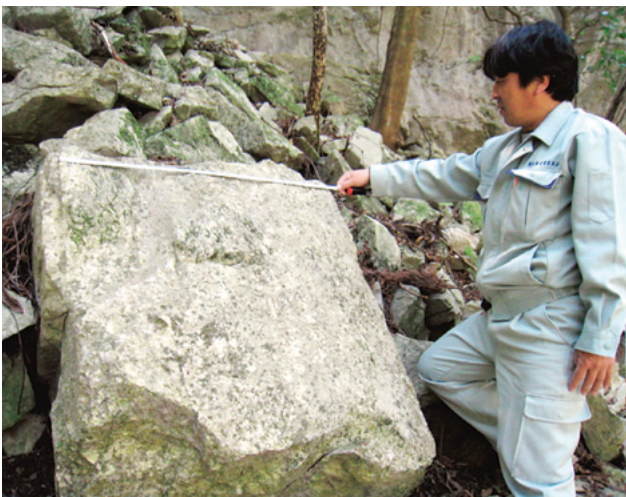
写真3 太龍寺の礎石に使用された大理石採石跡と残された加工途中の礎石用石材。（阿南市太龍寺東南のいわや道尾根，図1：Loc.2）面取り成形の途中で，天面の中央には楔跡が刻まれている。

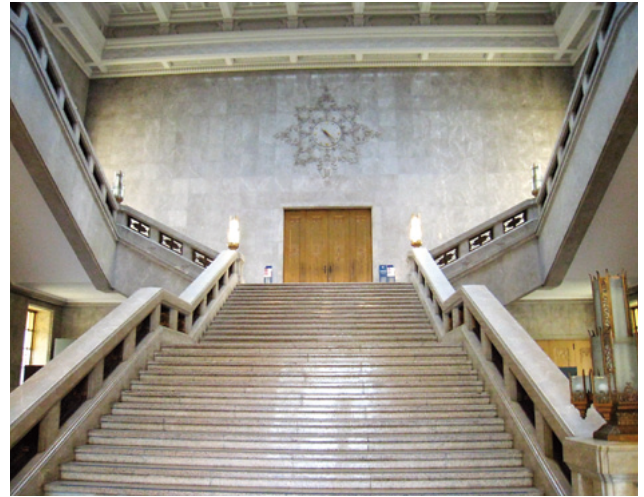
写真4 東京国立博物館本館（上野）の正面階段手すりとホール壁面に使用された「時鳥」（阿南市阿瀬比産）。1881（明治14）年に竣工したが，関東大震災で被災，1938（昭和13）年に修復再建された。

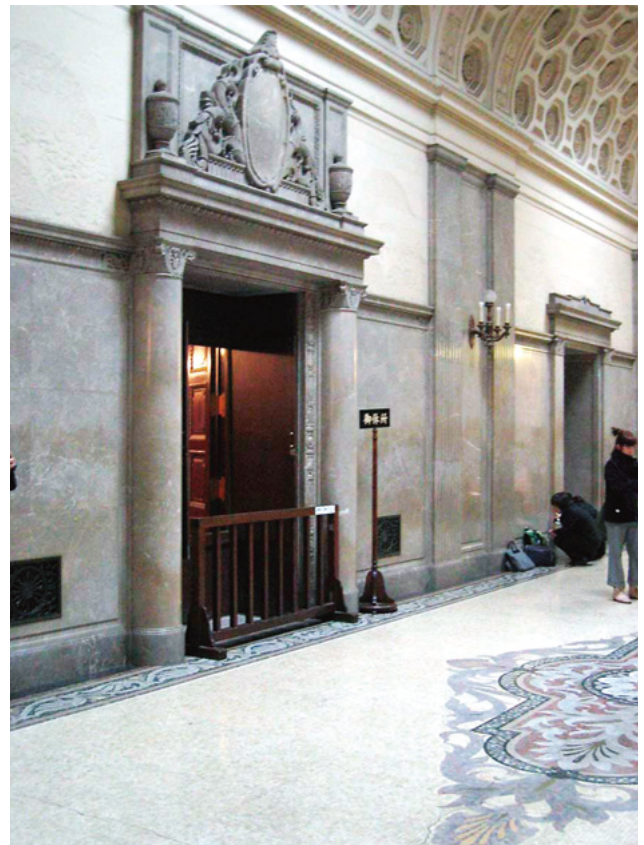
写真5 国会議事堂3階「御休所」入口ならびに広間の壁に使用された「時鳥」と幅木に使用された「淡雪」。入口の彫刻装飾のある額縁は柱と梁上までが「時鳥」の一枚岩。

写真6 国会議事堂「御休所前広間」の幅木に使用された「淡雪」(阿南市黒河産)(左上), 石材出荷当時の記念写真(田中家, 阿南市阿瀬比町), 採石跡(阿南市黒河の現ヒロックス採石場跡より上部の尾根付近), ならびに矢橋大理石(岐阜県大垣市)に保存された「淡雪」加工石材見本2種(左下).

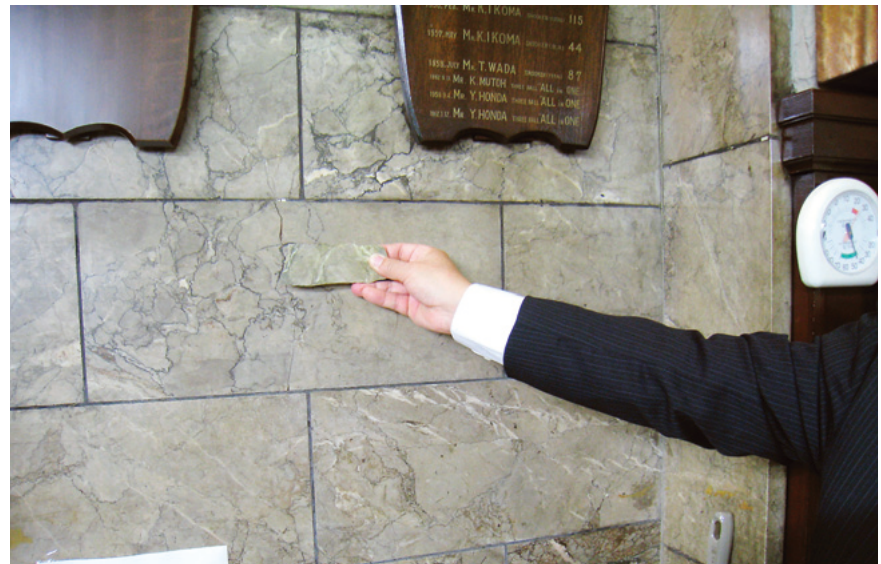
写真11 新井ビル(中央区今橋, 旧報徳銀行大阪支店, 1922(大正11)年建築)1階壁面の「加茂更紗」とその上に重ねた石材見本(右). 建物は国の有形登録文化財.

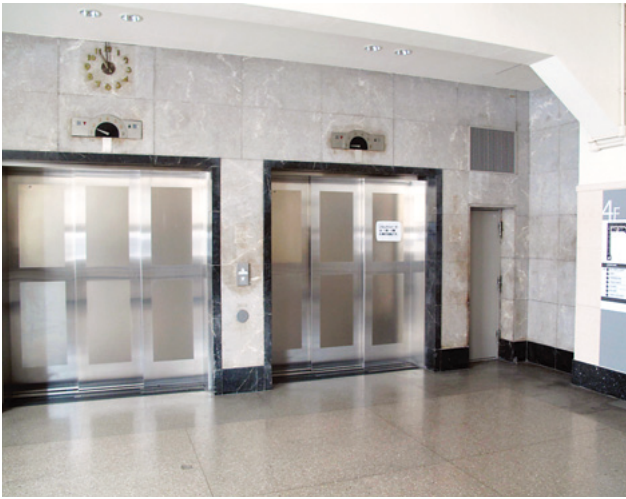
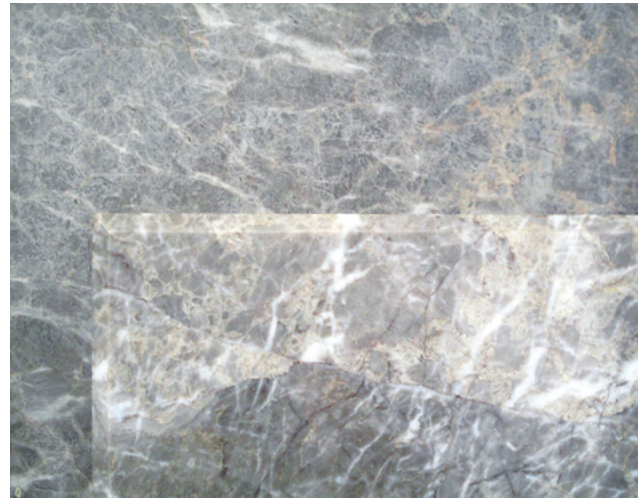
写真12 (左), 13 (右) 文化庁 (文部科学省旧館) エレベータホールの壁面に使用された「時鳥」とその上に重ねた阿南市阿瀬比町産の石材見本。
