小松島市の社寺建築

社寺建築班（郷土建築研究会）

要旨：神社本殿は大半が流造^{ながれづくり}であり、春日造^{かすかづくり}が2社、入母屋造^{いりものやづくり}が1社、神明造^{しんめいづくり}が1社見られた。規模は一間社の本殿がほとんどで正面一間、側面二間の本殿が1社、三間社の本殿が1社見られた。神社境内に伝統的な農村舞台は確認できなかった。明治期と大正期にそれぞれ建立された多宝塔を確認した。今回の調査で確認できたお堂・お庵は1件で閉鎖型であった。

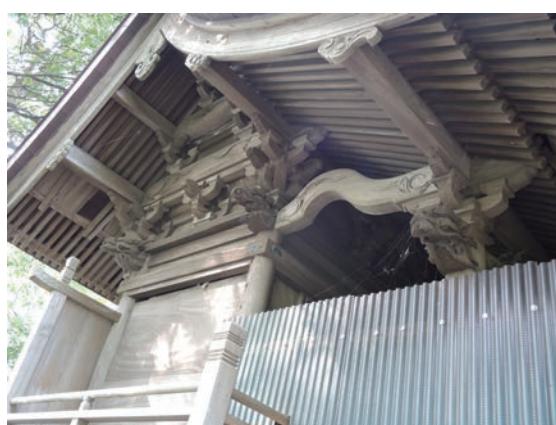
図1 島宮神社本殿

本殿を拝殿内に安置するものや独立した本殿を覆屋で囲むものは、他の地域でもみられるが、中田の東八幡神社や中郷町の天満神社など、本殿の向拝側を拝殿などの屋内に取り込み、背面側半分を外部に表す形態のものが数多くみられた。徳島県の近世社寺建築調査報告書に取り上げられている坂野町の島宮神社は、平成2年の調査時のまま維持管理されていた。

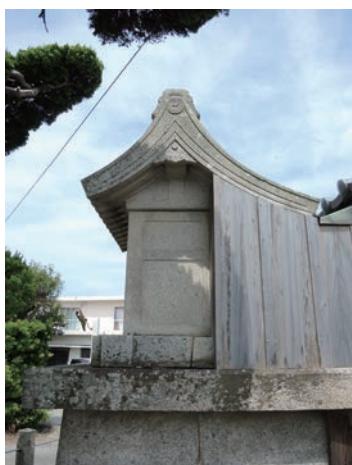
図2 陶木神社本殿

造もみられるなかで、和田島町の陶木神社本殿（図2）は、昭和5年建立の石造（花崗岩）の一間社流造で、本格的な石造本殿は県内では希少である。

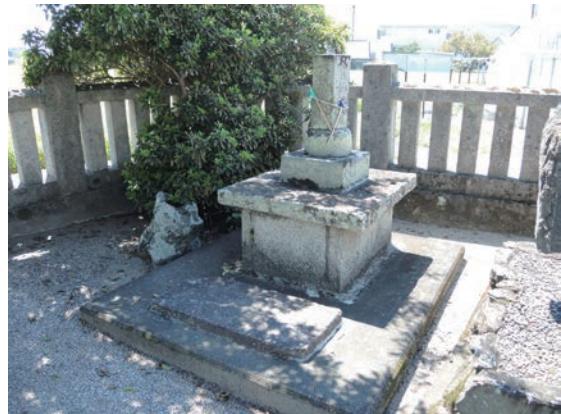
図3 草創神社地鎮塔

あった。今回調査した神社境内にある地鎮塔については（表1）にまとめた。五角形の地鎮塔の古いものは撫養石（和泉砂岩）でつくられたものが多く、新しく造り替えられたものには花崗岩のものが見られる。撫養石は風化しやすく造られた年代を判読するのが困難なものが多いため、24基のうち前原町の草創神社の地鎮塔（図3）は、宝暦10年（1760）（撫養石）であった。また、民話「阿波狸合戦」に出てくる金長たぬきを祀った金長神社をはじめ、阿波狸の祠や石碑などが数多くみられた。今回の調査では、神社境内において伝統的な農村舞台は確認できなかった。

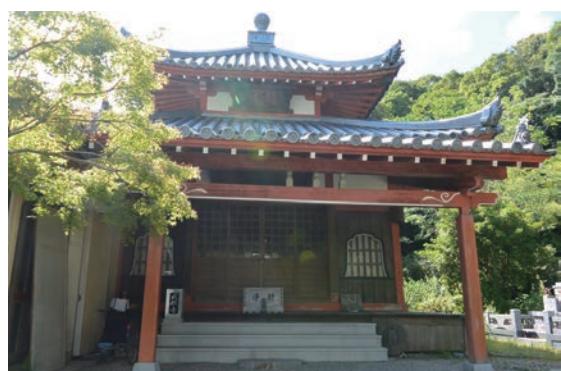
図4 成願寺 本堂

(恩山寺・地蔵寺・法泉寺・成願寺(図4))があり、現在も平成2年の調査時のまま維持管理されていた。

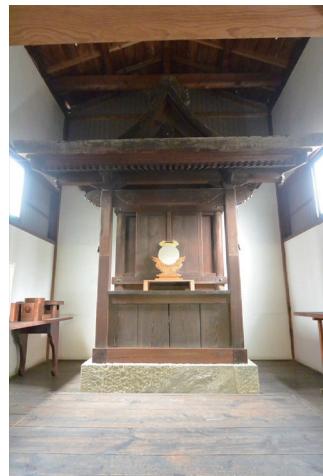
図6 本殿全景

本殿は、一間社春日造のとち葺で、砂岩の切石基壇に載り、前半分は幣殿内に、後半分は覆屋に囲われている（図6）。

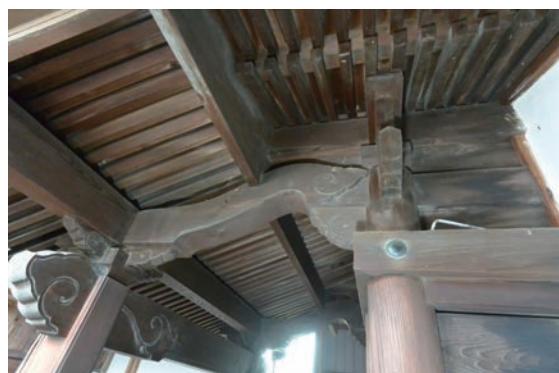
図7 障泥板

向拝部分は、几帳面の角柱を虹梁形頭貫木鼻（拳）で固め、組物は大斗と肘木を載せ、柱間は身舎部と同じく中備を置かない。軒は一軒繁垂木とし、繫海老虹梁で身舎と繋ぎ、その上に障泥板を掛ける。障泥板は向拝と身舎の軒裏取合部に設けるもので、端から端まで通すことは珍しい（図7）。階や高欄が付かない見世棚造で、腰は板を張る。

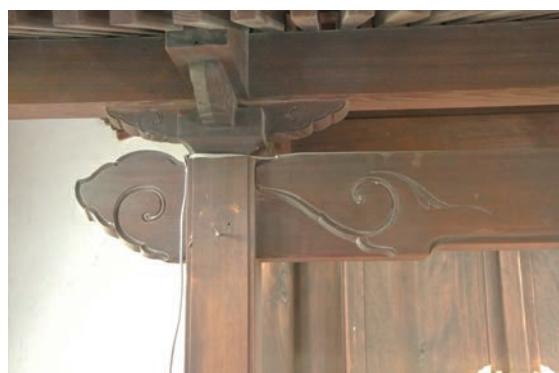
図8 絵様

棟札などによる建築年代の確認はできなかったが、虹梁の絵様により江戸時代後期から末期と推測

される。絵様はシンプルで、渦の玉が小さく、若葉が渦から離れている形態であった（図8）。また、改造はほとんどみられず、建築当初の姿を残す小規模な本殿建築として貴重である。今後、建築年代を特定できる資料が発見されることを期待する。

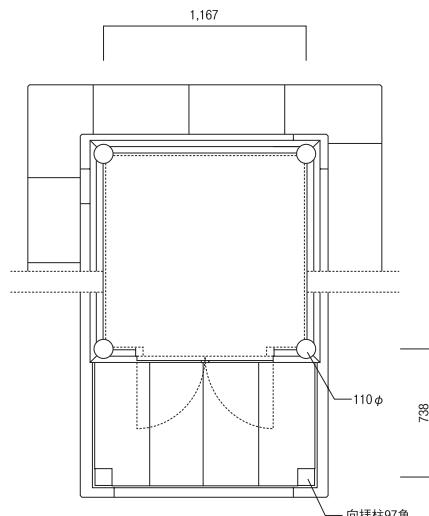
図9 平面図

[本殿] 木造一間社春日造（見世棚造） とち葺
身舎一円柱 切目長押 内法長押 頭貫木鼻（拳）
大斗肘木 二軒繁垂木 切石基壇（砂岩）
妻飾・虹梁 猪子扱首 猪目懸魚

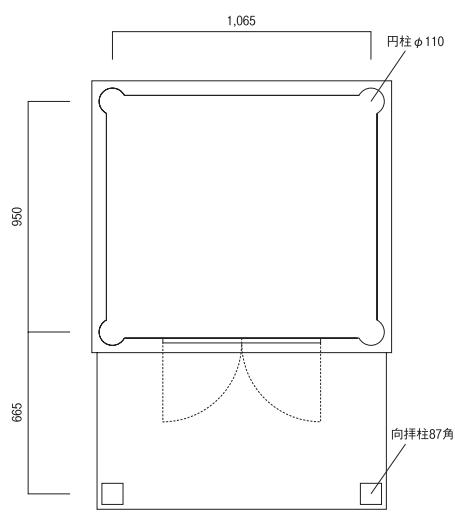
図10 本殿平面図

本殿は、一間社流造（折屋根）板葺で和泉砂岩の切石基壇に載る。

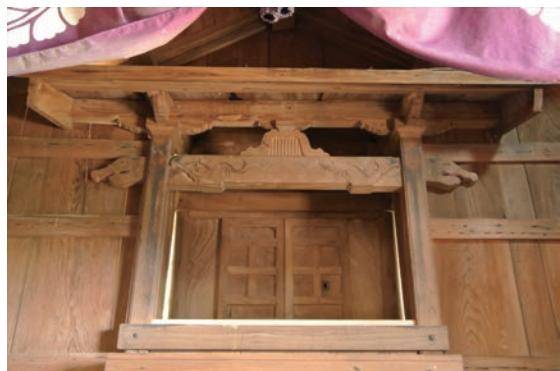
図11 本殿正面

身舎部分は覆屋に安置されており、円柱（上粽）を建て切目長押と内法長押で固め、柱頭部には拳鼻付きの虹梁形頭貫が付き、台輪を省略し、直接大斗と肘木が載る。柱間に彫刻などは無く簡素な造りとなっている。妻飾は虹梁大瓶束に大斗が載り、軒は板軒とする。（図11）

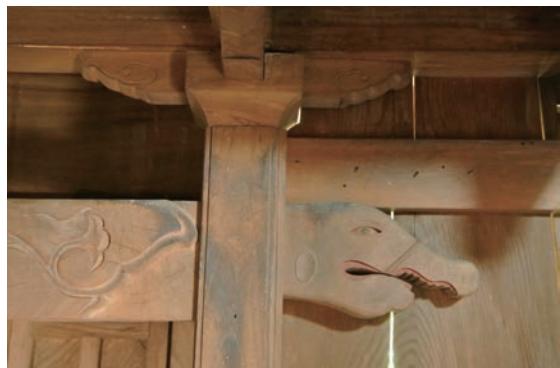
図12 向拝柱頭貫木鼻

向拝部分は幣殿内にあり、几帳面の角柱を立て、虹梁形頭貫で固め象の木鼻が付く。柱間に中備蓑股を填め、繫海老虹梁で身舎と繋ぐ。縁は無く見世棚を設け、階は後補ではあるが、四級の板階段とす

る。向拝柱の象の木鼻には、彩色の痕跡（胡粉）が見られ、往時の面影を見ることが出来る。（図12）

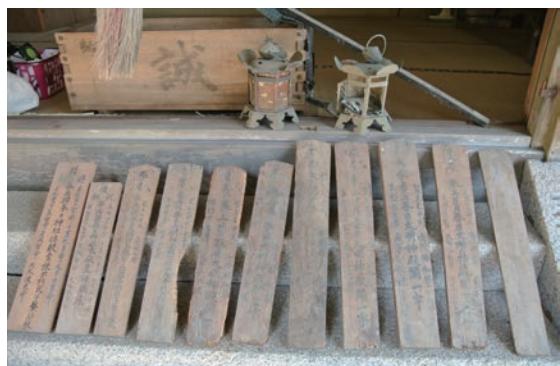
図13 棟札

今回の調査で11枚の棟札が確認でき、上葺（屋根の葺替え）の棟札が多い中、最も古いものは元禄7年（1694）のもので再建立と記されている。また、弘化3年（1846）、明治3年（1870）、明治23年（1890）再興の棟札も存在することから、建築年代は、棟札より明治期のものと推察される。しかし、彩色の痕跡のある木鼻などは絵様等の様式より江戸中期（元禄）の部材がそのまま用いられていると考えられる。（図13）

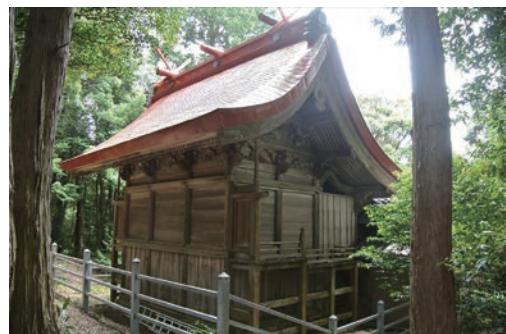
図14 本殿全景

本殿は、三間社流造の鉄板葺で、青石(緑色片岩)の乱石積基壇に載る(図14)。身舎部分は、円柱を切目長押、内法長押で固め、柱頭部は頭貫木鼻(拳)が付く。組物は平三斗で、中央部は大斗に木鼻(拳)と巻斗に木鼻(象)が付くことが珍しい(図15)。柱間に中備幕股を填め、動植物や貝などの多様な彫刻が施され華やかである。軒は二軒繁垂木、妻飾は大虹梁の上に出組の組物を置き、二重虹梁を載せ、笈形付の大瓶束で棟を支える。出組の軒は彫刻板支輪を填める。

棟札による建築年代の確認できなかったが、様式(虹梁の絵様や彫刻)により明治時代初期と推測される。屋根改修が平成15年(2003)にみられるが、改造はほとんど無く、建築当初の姿をよく残している。今回の調査において小松島市で唯一の三間社であり、大規模な本殿建築として貴重である。

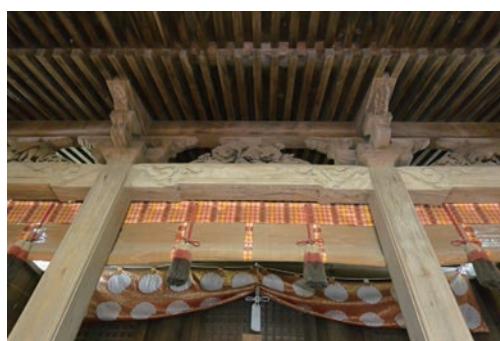
図16 向拝の組物

三斗で、両端部は龍の頭貫木鼻の上に斗を置き、連斗を受ける。柱間に彫刻幕股を填め、繫海老虹梁と手挟で身舎と繋ぐ(図16)。縁は三方切目縁とし、別高欄が脇障子に取り付く。階は七級の木口階段で、昇擬宝珠高欄を付け、浜床を張る。腰組は束を立て、貫を通す。

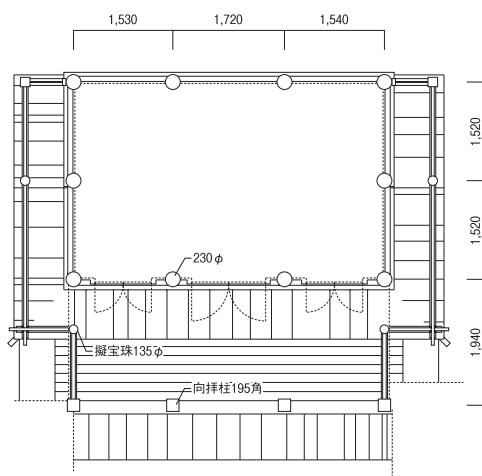
図17 平面図

[本殿] 木造三間社流造 鉄板葺

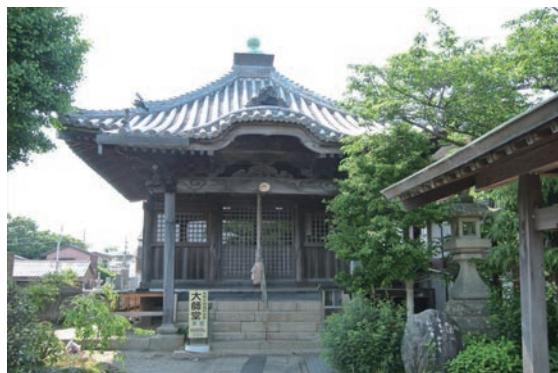
図18 全景

大師堂は、正面三間、奥行三間の宝形造本瓦葺で、縋破風で広一間の向拝を延ばし、正面は軒唐破風とする。背面に仏間を下屋で張出す。外周部は花崗岩の切石を回し基壇とする。

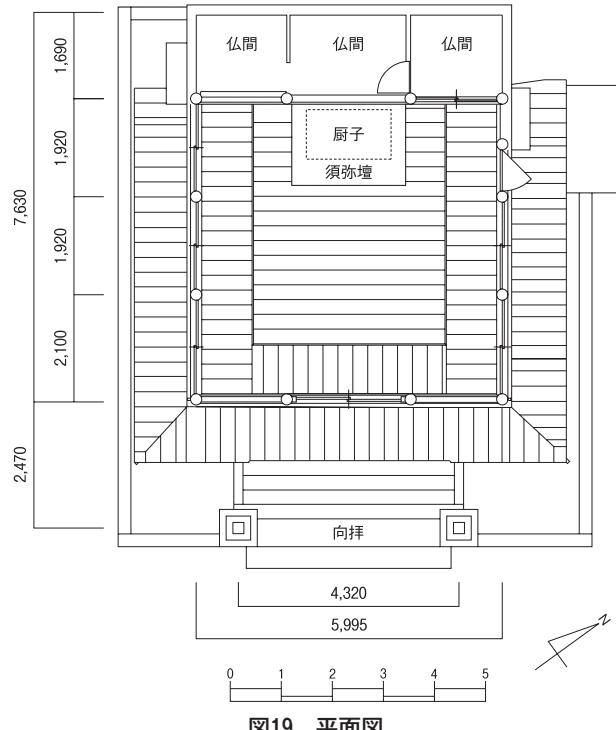
図19 平面図

木造 正面三間 奥行三間 宝形造 本瓦葺
 向拝 広一間縋破風軒唐破風
 主屋一円柱 切目長押 内法長押 頭貫木鼻（拳）
 台輪木鼻 平三斗 二軒半繁垂木 開閉装置
 正面格子戸 側面障子戸 切石礎石
 向拝一角柱（几帳面）虹梁形頭貫 木鼻（猿，龍）
 出三斗送斗付 繫虹梁 手挟（籠彫）彫刻幕股
 三方切目縁 腰 束立貫 切石基壇（花崗岩）
 階三級（花崗岩）

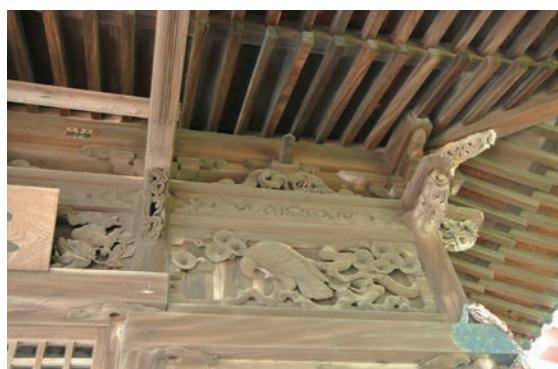
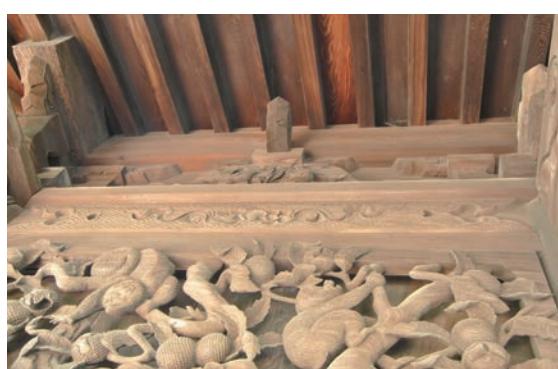
主屋は、切石礎石（一部は、墓石を転用）に円柱を建て、地貫、切目長押と内法長押で固め、柱頭部には籠彫の拳鼻付の頭貫と台輪木鼻が載る、正面頭貫は地紋彫を施す。組物は、平三斗とする。柱間に彫刻幕股を置き、正面欄間には、猿や鷹の彫刻を飾る。（図20, 21）軒は、二軒半繁垂木とし、開閉装置は正面には格子戸、側面は障子戸と雨戸を填める、正面には当初材のわら座が残り、開戸から引違戸に改修されたことが解る。

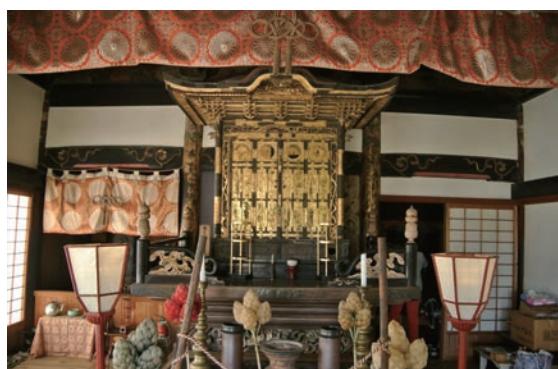
図24 内部正面

内部は、内陣と下屋の仏間の2室に区切る。（図24）円柱などの木部は、漆塗とし、彩色を施し、來迎柱は金箔を張る。台輪上部の漆喰壁にも彩色を施す。前筋組物と側面及び奥筋の大斗寸法が違っており、向拝回りは後補と考えられる。（図25, 26）

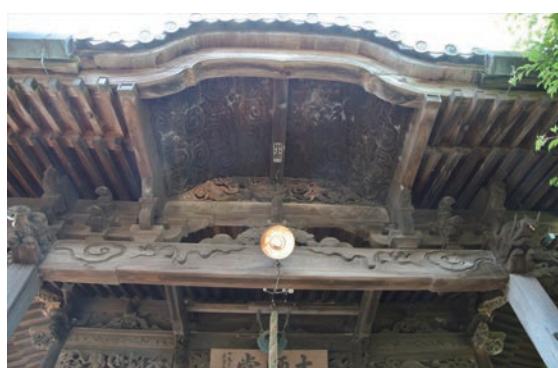
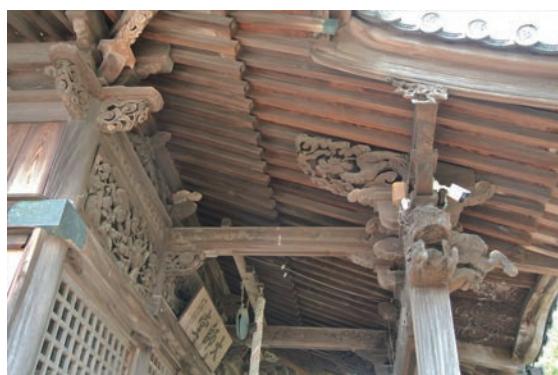
向拝は（図22, 23）、砂岩の礎盤の上に、几帳面の角柱を建て、龍の木鼻の付く虹梁形頭貫で固め、正面は猿の木鼻を付ける。柱頭部の組物は、出三斗（送斗付）とし、手挟（籠彫）を付け固める。主屋の柱筋の頭貫上面に出三斗を置き、虹梁で主屋と繋ぎ、軒先には菖蒲軒を張出す。大斗と卷斗上部の肘木を通し肘木とし、向拝柱頂部の組物と繋いで受けている。中備には、幕股を置く。正面中央部の丸桁は虹梁形とし、上部に龍の彫刻を填める。軒は、二軒半繁垂木とし、唐破風部分は、板軒とし雲を彫る。

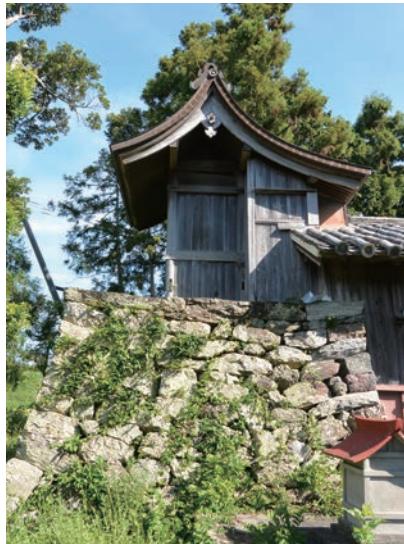
図27 中王子神社本殿

また、自然災害の伝承として、田浦町の福成寺（図28）は、寄棟造茅葺き（トタン巻）三方下屋の民家型寺院本堂で、勝浦川の洪水で流されて現在の位置に移り、元の建物の材を集めて再建されたという。同じ田浦町の中王子神社本殿（図27）においても、洪水被害に備え石垣を高く積み上げた基壇の上に建っている。また、松島町の光善寺は、安政の地震（1854）で全焼し、その後の再建と伝わる。

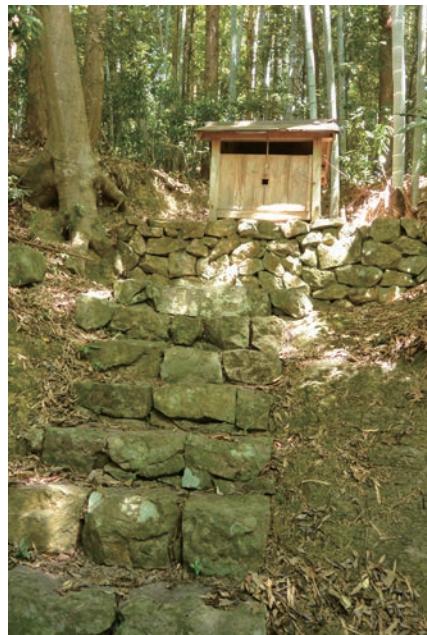
図29 上天満神社本殿（覆屋）

柳渕町の賀勢山神社や上天満神社（図29）などは、山間の昔ながらの拝殿や本殿の形態をそのまま残しているが、本殿は覆屋で保護されているものの、なかの建物の傷みが激しく、早めの措置が必要と思われる。
